# Aquatraz Development Project

## Installasjon og testing av Pilot 1 før utsett av fisk

AQT-MNH-O-RA-0216-B1

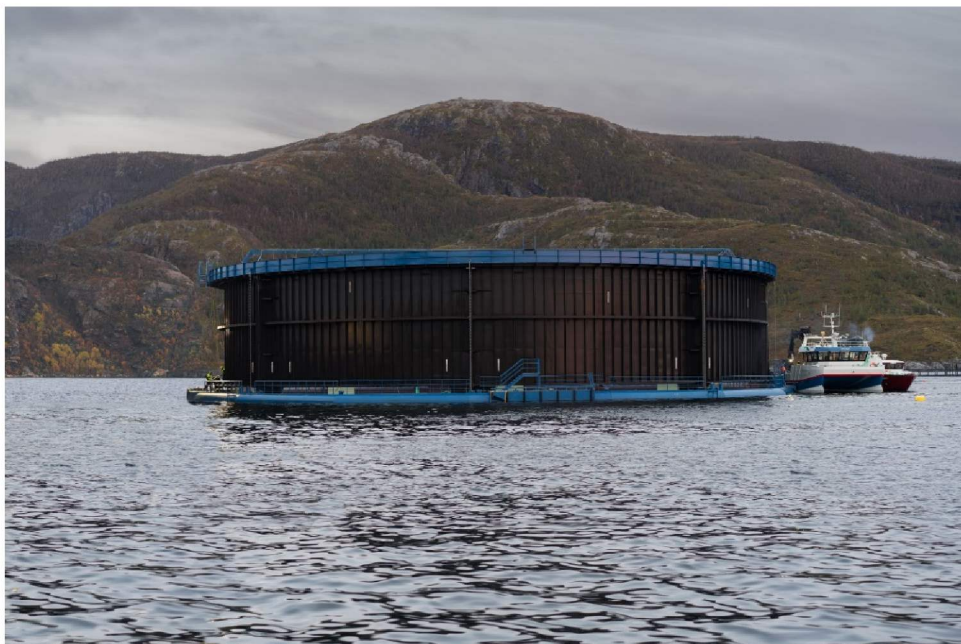
Figur 3 Test av løftesystem på lokalitet

Løftesystemet fungerte problemfritt under testingen, men følgende bør forbedres;

- Tunge låsebolter som krever manuell håndtering
- Lange wirestrekk med mange skiver – operatører må holde seg i sikre soner under løft
- Løftesystemet er utelukkende godkjent for ubemannet løft – fordelaktig om operatører kunne ha oppholdt seg på gangbane/gangbro under trenging av fisk, noe som vil kreve at løftesystemet godkjennes for bemannet løft
- Mange wireskiver og lange stålwirestrekk som krever inspeksjon og vedlikehold – usikker levetid på stålwire i sjøvann
- Komplisert løftesystem med tanke på produksjon, spesielt løftekonsoller, antall skiver og utmattingssensitive forbindelser mellom løftekonsoller og flytekrage (krever gode design detaljer).

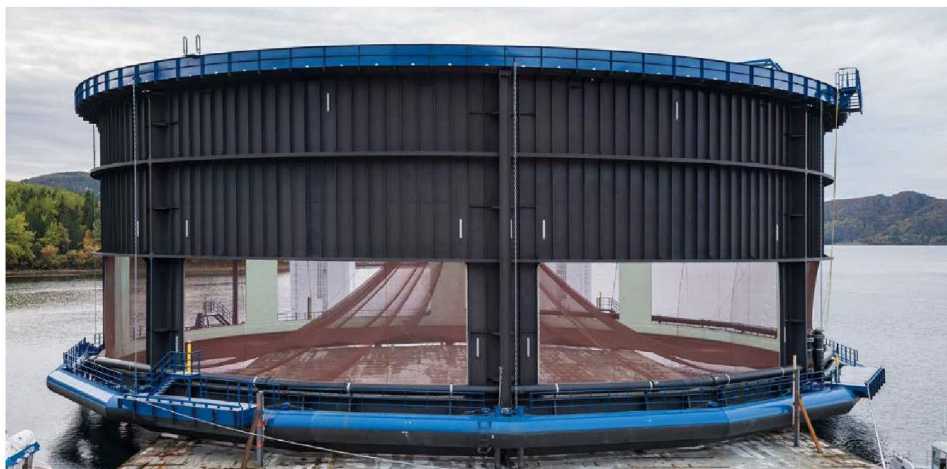
Figur 4 Aquatraz med Dynema not

Slik visuell inspeksjon er tilfredsstillende for not i vinduer inklusive innfesting av not til stålstruktur men grunnet for stor avstand til bunnen må denne inspiseres ved hjelp av dykker. Dette ble utført før utsett av fisk den 15. oktober 2018.

Inspeksjon av konisk bunn not kan sannsynligvis utføres fra gangbro når merden er i hevet tilstand og bunnen hevet..

Innfesting (syng) av not er arbeidskrevende og det foreslås å finne en enklere innfestingsmetode samt vurdere alternativer til not med lengre levetid slik at kostnadene ved innfestingen kan fordeles over lengre driftstid

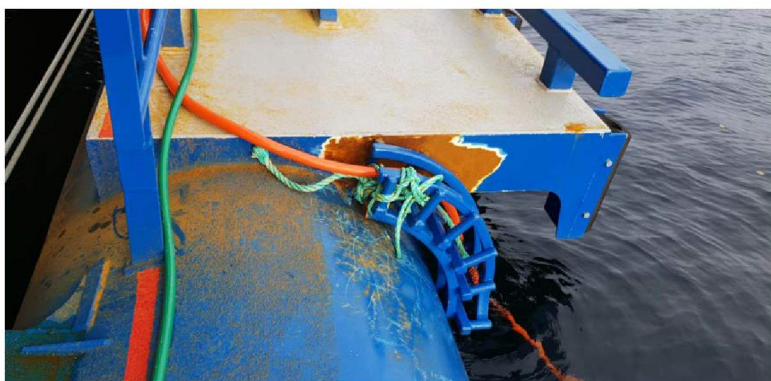
Figur 5 Kabelchute for hovedstrømkabel

For pilotmerd ble det valgt å begrense elektrisk installasjon til et minimum og følgende punkter bør forbedres;

- Forberede merd for inntak og avhengig av hovedstrømkabel (kabelshut eller tilsvarende løsning) på fire forskjellige steder på merd (90° mellom hvert punkt). Fire inntakspunkter for hovedstrømkabel er nødvendig for å sikre fleksibilitet med hensyn til plassering av inntak av strøm.
- Kabelrør for hovedstrømkabel bør inkluderes på merd fra inntakspunkt til hovedstrømskap, slik at strømkabel blir bedre beskyttet.
- Hovedstrømkabel må demonteres i forbindelse med løfteoperasjon. Dette medfører at multifunksjonsvinsj ikke kan benyttes under løfteoperasjon. Løsning som sikrer strømtilførsel under løft bør implementeres.
- Bedre mekaniskbeskyttelse av elektriske starteskap.

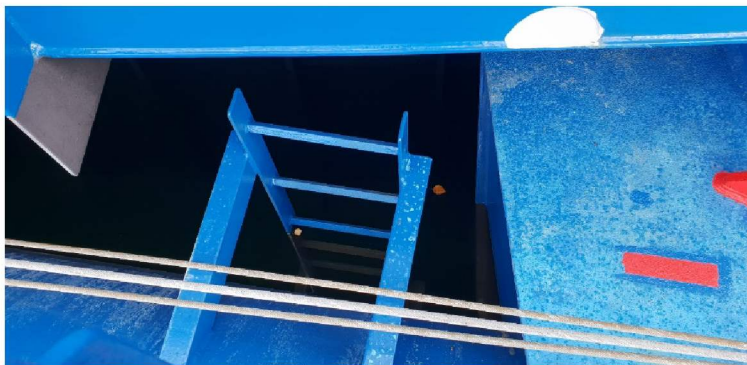
Figur 6 Nødleider mellom flytekrage og merd

- Liten plass mellom nødleider og gangbane når merd er i driftsdypgang, se bilde Figur 5
- Avstand mellom topp av leider og flytekrage er for stor – gjør det unødvendig vanskelig å komme fra leider til flytekrage., se bilde Figur 5
- Leider kun på en side av kai. Når båt er fortøyd til kai, kan en derfor risikere at en person som ramler på sjø må svømme på utsiden av den fortøyde båten for å komme seg opp på flytekragen.

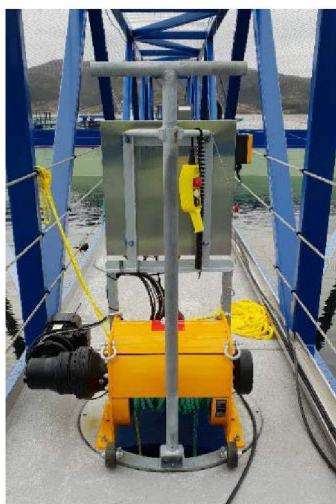
Figur 7  
Multifunksjonsvinsj

- Multifunksjonsvinsjen bør beskyttes bedre mot værekspnering under lagring på merd for å sikre en akseptabel levetid.

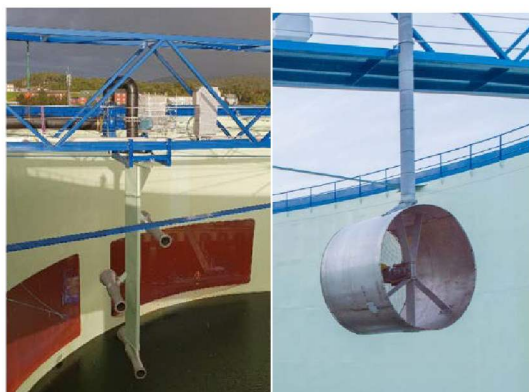
**Figur 8 Strømsettere**

Strømsetterne gir god utskifting av vann, men det er vanskelig å tallfeste hvor god den er. Så langt har erfaringer fra drift med lav dødelighet og god vekst vist at vannkvaliteten sannsynligvis er svært god. I tillegg gir resultatene fra den kontinuerlige loggingen av oksygen, turbiditet og salinitet tydelige indikasjoner på stor vannutskifting samt at vannet tas inn fra relativt store dyp. Målinger av vannkvalitet dekkes av biologiprogrammet og er mer utførlig beskrevet der.

Strømmålingene kartla både horisontal og vertikal vannstrømningshastighet i merden. Hovedhensikten med disse målingene var å avgjøre hvorvidt ejektor- eller propellstrømsetter ga best resultat. I resulterende strøm ga disse to løsningen omtrent tilsvarende effekt, men siden ejektorens effektforbruk er nesten 10 ganger høyere vil ejektorstrømsetteren på merd nummer en byttes ut med en propellstrømsetter og for de neste merdene vil utelukkende propellstrømsettere benyttes. De installerte strømsetterne er utrustet med en beskyttelsestunnel rundt propellen og rist på inn og utløp slik at fisken ikke kan skades av propellbladene. Beskyttelsestunnelen er utført som en sylinder og fra teorien er det kjent at ved å utforme denne som en flyvinge (dyse) kan propellvirkningsgraden forbedres med opp mot 30%. Strømsetterne for merd nr.2 samt 2.generasjon vil derfor utrustes med slike dyser

- Vasking av not på propellstrømsetter krever bruk av dykker eller at propelldysen heves, dvs. krever kran. Vasking må kunne gjøres uavhengig av dykker eller kran.
- Virkningsgraden til propellen kan økes ved å endre fra rørdyse til profilert dyse (NACA profil).

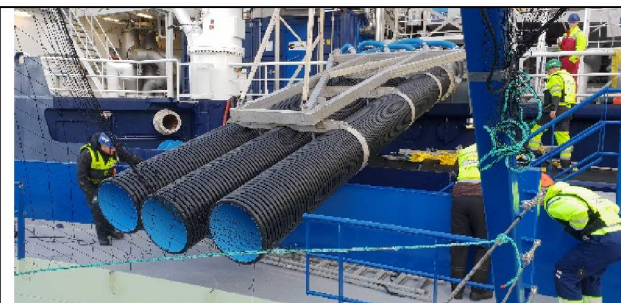
##### Lasting av fisk til merd

Rekkverk på merd kommer i konflikt med brønnbåts losseslanger. Rekkverk må tilpasses lasting av fisk fra brønnbåter.

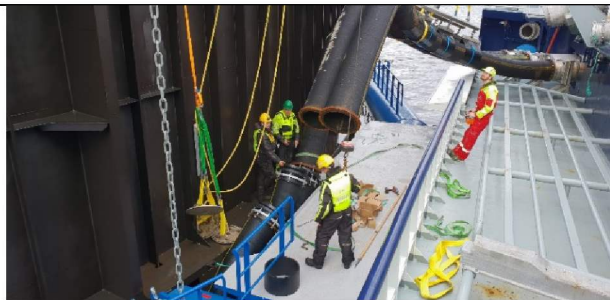
#### Oppkobling av losseslanger

Tilkomst og HMS i forbindelse med oppkobling av losseslanger er ikke optimal.

Arrangement bør endres slik at oppkobling av losseslangene kan foregå på lossekaien og fortrinnsvis uten kranløft av anleggets slanger.

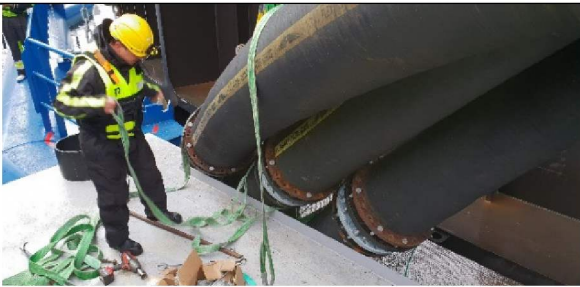
| | <p><u>Lossekai - arrangement</u></p> <p>Det er for liten plass til at slangene kan bevege seg i horisontalplanet – Slangen må gis mer plass.</p> <p>Losseslange tåler svært lite mekanisk påvirkning og alle flater den kan komme i kontakt med må avrundes med radius på minium 10mm.</p> |

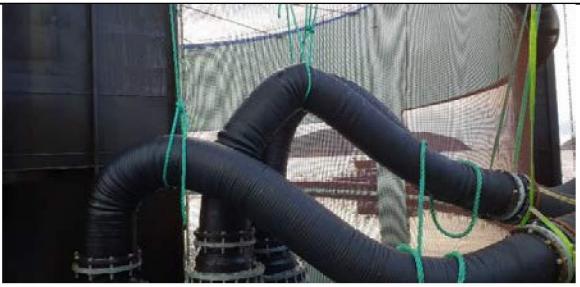
| | <p><u>Losseslanger - krybbe</u></p> <p>Slangene ble hengt opp med tautamper slik at slangen skulle få en fin radius i overgangen mellom vertikal- og horisontalretningen. Dette fungerte fint inntil slangene ble fylt med vann. Bildet til venstre viser at slangene fikk en «knekk» der stroppene var innfestet. Dette skyldes at utelukkende en stropp ble benyttet, at stroppen var tynn samt at de svakeste slangene ble benyttet.</p> <p>Det anbefales å benytte mer robuste slanger, øke bredden på anleggsflaten ved å gå over fra stropper til krybbe, samt å øke antallet angrepspunkt til om lag 3 for hver slange. Det bør videre testes at ovenstående løser problemet før systemet benyttes med fisk.</p> |

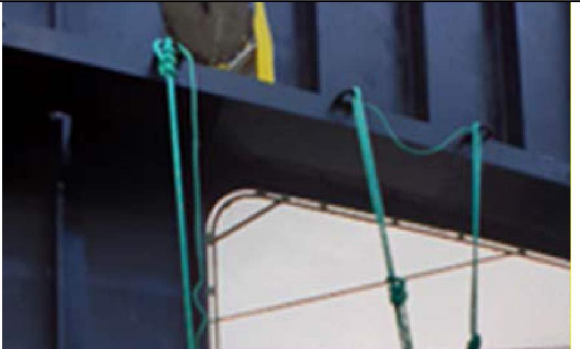
| | <p><u>Losseslanger – oppheng på merd</u></p> <p>Festeører for losseslanger er bør roteres 90 grader og både kapasitet og plassering vurderes i forhold til plassering av losseslangekrybbene.</p> |

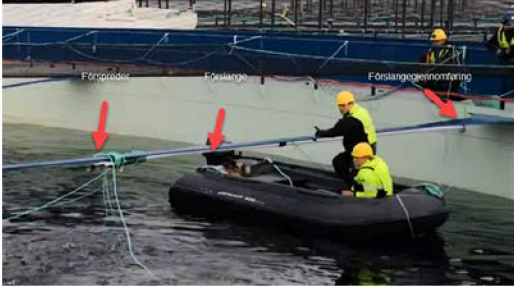
| | <p>Det burde være mulighet til å ta inn to fôrslanger på hver 90. grad. På bildet til venstre vises gjennomføringen slik den ble utført på merd nr. 1</p> |

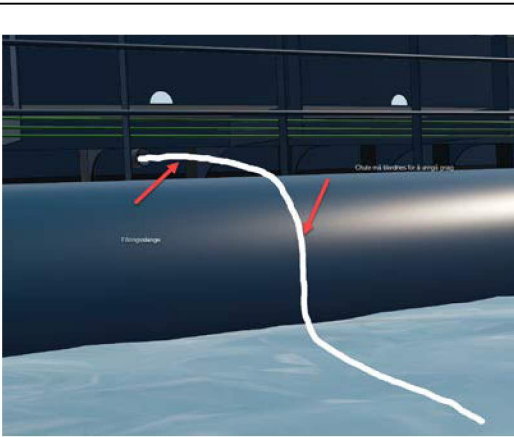
| | <p>Feste for fôrslange bør arrangeres på utsiden av merd slik at en unngår at slangen gnager på flyteringen.</p> |

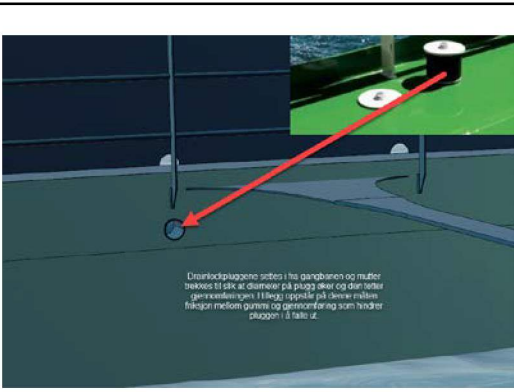
| <p>DrainLock-pluggene settes i ha gangbarhet og multer trekkes til slik at diameter på plugg dekk og deretter gjennomføres til brett i pluggen på den ene siden. Pluggen mellom gummi og gjennomføring som hindrer pluggen i å falle ut.</p> | <p>DrainLock pluggene er enkel å montere og fungerer godt som tetting av gjennomføringer som ikke er i bruk.</p> |

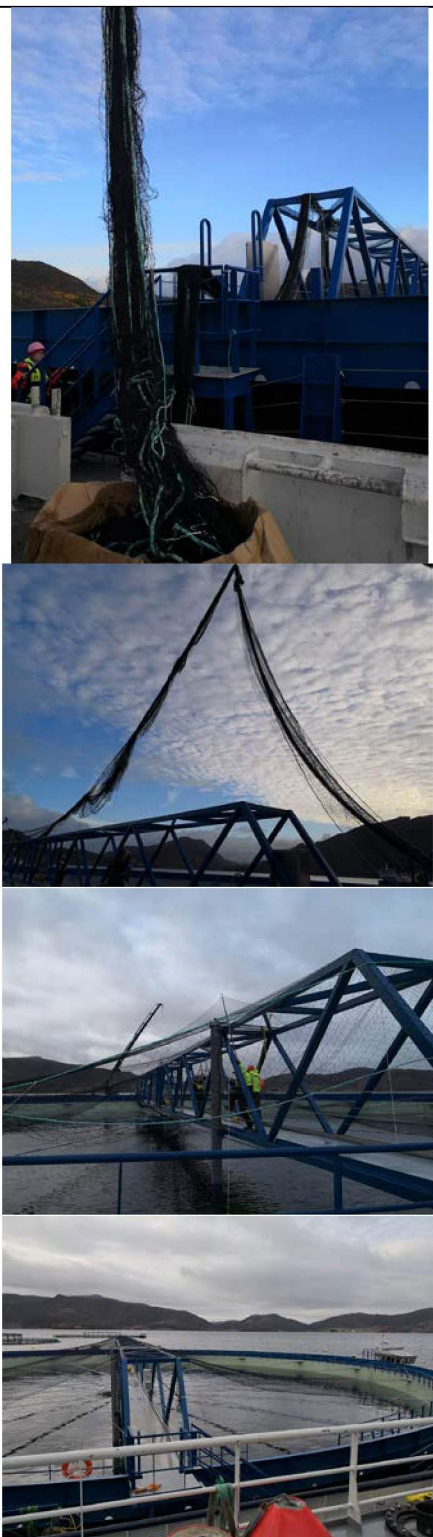
| | <p>Taknett må tilpasses bedre. Taknett hektet seg fast i «utstikk» på gangbro under montering. Gangbro bør endres slik at nettet ikke kan hekte seg fast.</p> |
