Funksjonstesting Arctic Offshore Farming (AOF) 2021-23

Project: **AOF01**
 Project Name: **ARCTIC OFFSHORE FARMING**
 Doc. Number: **AOF01-01-O-00-MB-0007**

Title:
Funksjonstesting – AOF Pupilisering

Rev.: 05
 Date: 01. Mars 2024
 Page: 1 of 29

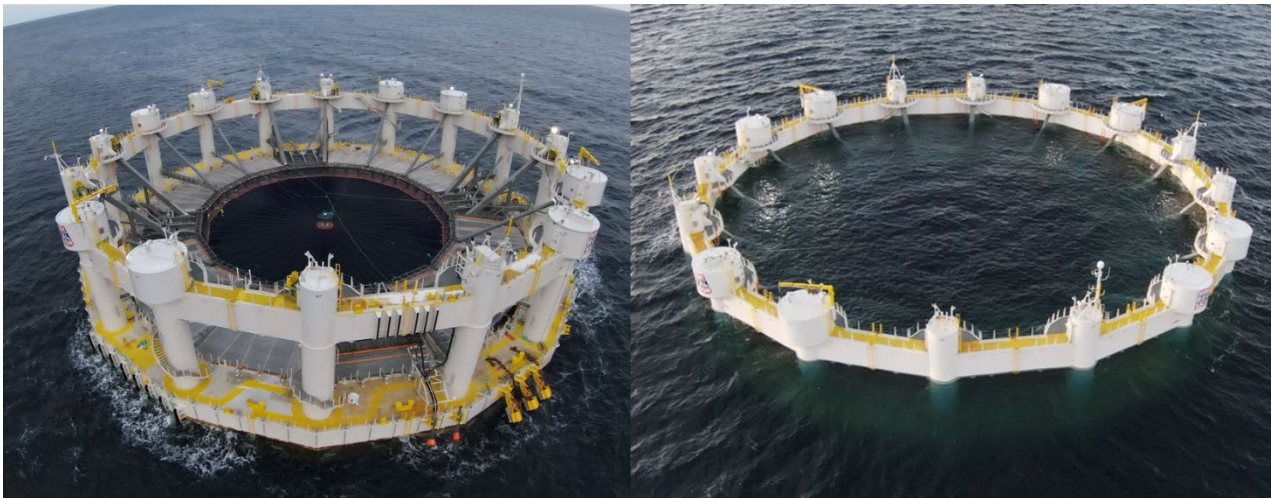
- Vannrøret som er koblet på ballast pumpene hoppet av under pumping av vann. Det var tydelig at kreftene for løft av vann ca. 20 meter krevde enda sterkere klemmer mellom slange og pumpe enn det vi hadde designet for. Kreftene er størst i starten når løfte høyden er størst og testen ble fort avbrutt. Vi brukte da noen ekstra dager for å feste doble klammer på alle ballast og de-ballast pumpene.

- Vind og bølger førte til korte perioder med krenkning over design krav på 0.5 grader. Design kravet er satt i hovedsak for å avsløre feil under ballasteringen. Løsningen ble å avlese krenkning som et snitt over en viss periode (under 1 min) slik at vind/bølger ikke stopper ballast og de-ballast operasjonen.

- Under ballast operasjon så ble det utviklet et betydelig negativ trykk i søyletoppene i ballast rommene. Dette ble løst ved å åpne et ventilasjonsrør fra ballast tankene og opp i søyletoppen. Det funnet løsninger å sikre at ballast rom holdes godt ventilert, slik at under/overtrykk ikke oppstår under ballastering eller i operasjonsdypgang.

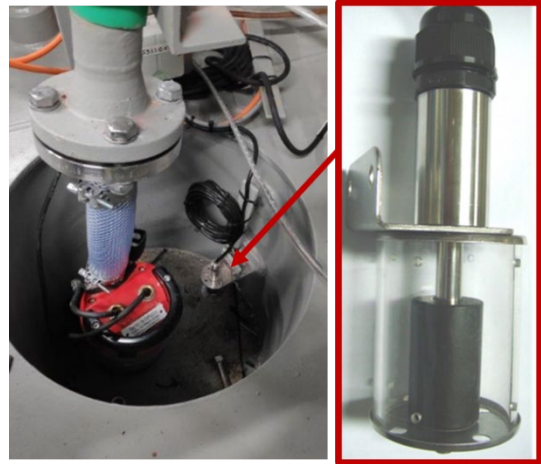
Bilde av en lekkasje detektor er vist som sensor som reagerer om det er vann i lensepumpe brønnen. Det er tilsvarende lekkasje deteksjons sensorer som er plassert andre plasser på merdene.

Ved en gjennomgang av plassering av lekkasje sensorer ble det observert i design fase at det manglet hull på flere stivere i strukturen som ville hindret vann å renne bort til lekkasje sensoren før vannet hadde steget til nivå over stiverne. Dette ble rettet opp under produksjon av merdene og gjennomgått slik at det sikres at vann som renner inn i tørre rom vil renne bort til lekkasje sensoren og alarmen blir aktivert.

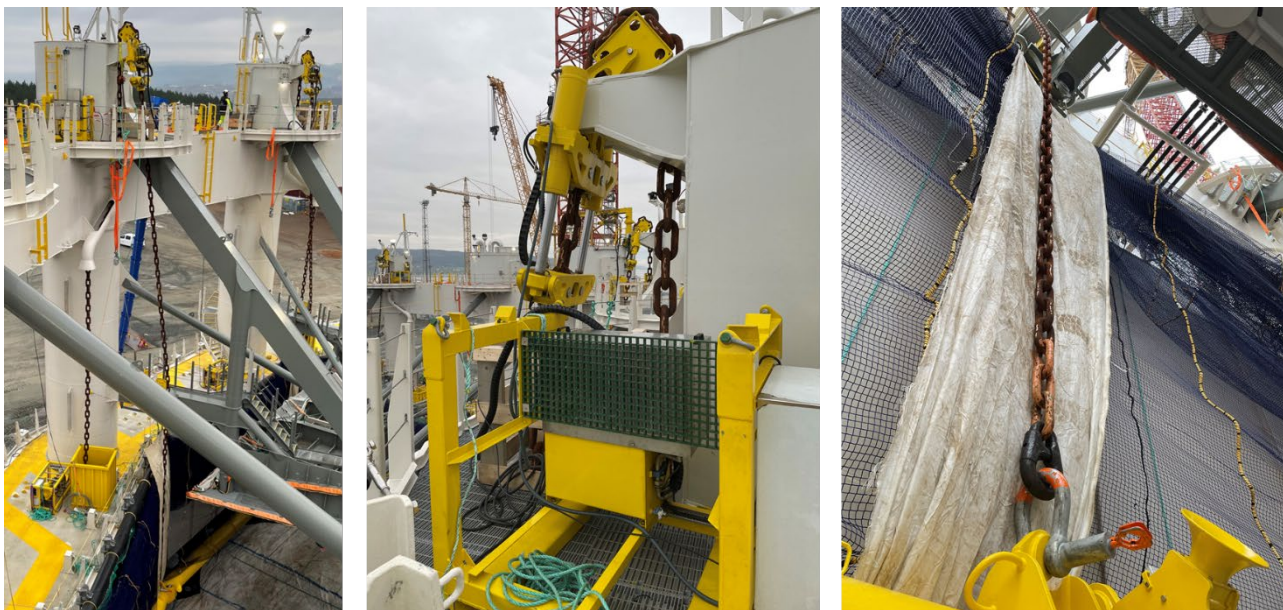
Bildene under viser bunnringen oppkoblet mot kjettingstoppere under løft av bunnringen.

Bunnringen kunne både løftes og senkes, men det var i hovedsak 2 forhold som burde vært forbedret for å kunne gjennomføre dette mer effektivt. Dette var:

- Kjetting stopperne er litt for sensitive for avvik noe som gjør at de stopper litt for ofte. Leverandør ser på mulighetene for å oppgradere programvare for bruken av dem.
- Guide hjulet (4 kantet hjul på kobling mot luftflomme) som styrer kjettingen ned til bunnringen fungerte ikke optimalt. Vinkelen som kjettingen har er såpass liten at dette hjulet ikke fungerer godt nok, noe som gir unødvendige rystelser i konstruksjonen under håndtering.

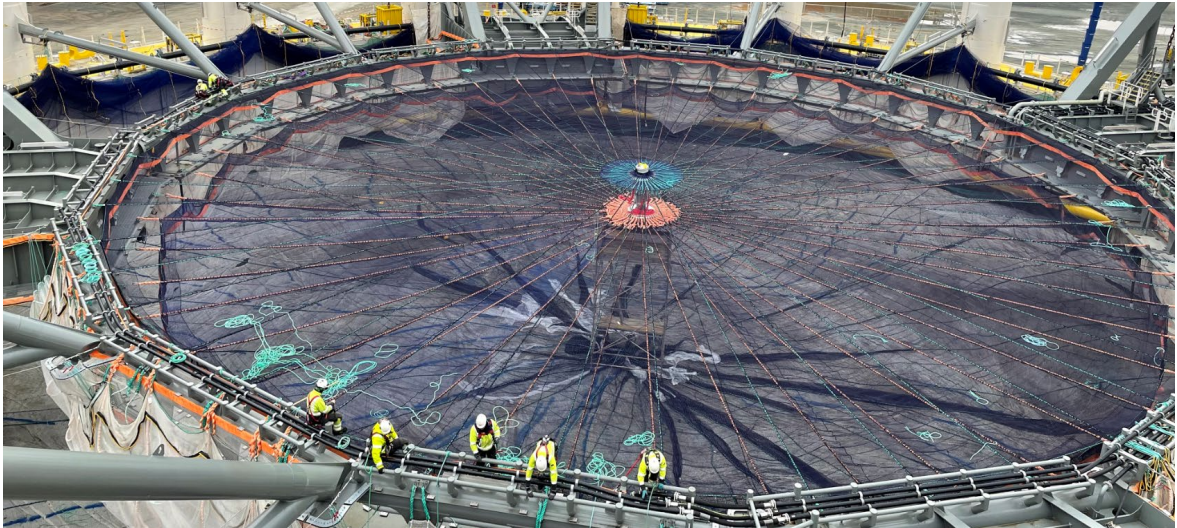
Bildet under viser arbeid med installasjon av not taket samt at ytternot er heist opp på innersiden av nedre pongtong for å kunne sikre den godt under sjøtransporten til Fellesholmen.

Videre installasjon ble gjennomført på lokalitet. Før utstedelse av anlegg sertifikatet ble det gjennomført en inspeksjon i oktober 2021. Avvikene fra denne inspeksjonen ble lukket den påfølgende perioden og anleggssertifikatet ble utstedt den 10.12.2021. Selv om selve inspeksjonen gikk greit og avvikene ble lukket er det identifisert læringspunkter og forbedringspunkter på not systemet som listet under:

- Design svakhet i innfesting av ytternot mot nedre pongtong. Spesielt i hjørnene er påstanden for høy. Kortsiktig løsning var å redusere forstramming på dette punktet, mens den langsiktige løsningen ble utbedret gjennom testingen utført i 2022/23, og dannet grunnlaget for en permanent løsning.

- Sveist på noen flere låsøyer på luftlomme som gjør innfesting av nedre sirkulære taknett enklere ble også gjennomført i testperiode 2022/23.
- Innfesting (syng) av not er arbeidskrevende og det foreslås å finne en enklere innfesting og oppstrammingsmetode mellom not og stål for å øke levetid og redusere kost, noe som delvis ble gjennomført i testperioden 2022/23.

- Det ble observert noe slitasje på deler av taknettet når not har kontakt med trosser/webbånd/zipper. Dette ble utbedret i testperioden 2022/23 med å skifte til en annen type notmateriale i sonen der slitasjen er oppdaget, samt å endre innfestings-anordningen (installasjonspluggene), samt endret noe på konfigurasjonen på stavtauene og arrangementet av disse.

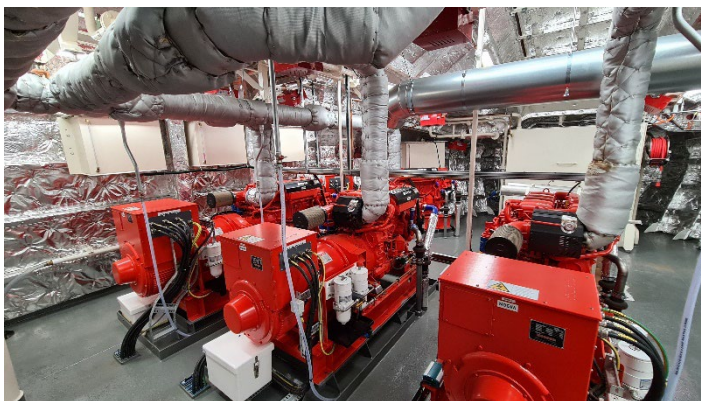
Flåten ble overlevert fra verftet i November 2020 og i forkant av dette ble det gjennomført funksjonstester på flåten. Flåten ble deretter slept til Dåfjord i Troms hvor den ble oppankret i påvente av installasjon på Fellesholmen. I Dåfjord ble hybrid pakken installert, og det ble gjennomført en test av strømstyrings programvaren (PMS).

Flåten ble installert på Fellesholmen september 2021 og koblet til merdene i oktober 2021. Når merdene skulle styres ved hjelp av generatorene ble det oppdaget noen utfordringer med styringsprogramvaren (PMS), disse ble løst slik at vi mot slutten av november hadde et stabilt strømstyrings system. Det ble videre i perioden 2022-24 gjennomført en del utprøving og erfaring fra drift for å sikre en best mulig strøm styring og hybrid pakke utnyttelse på anlegget.

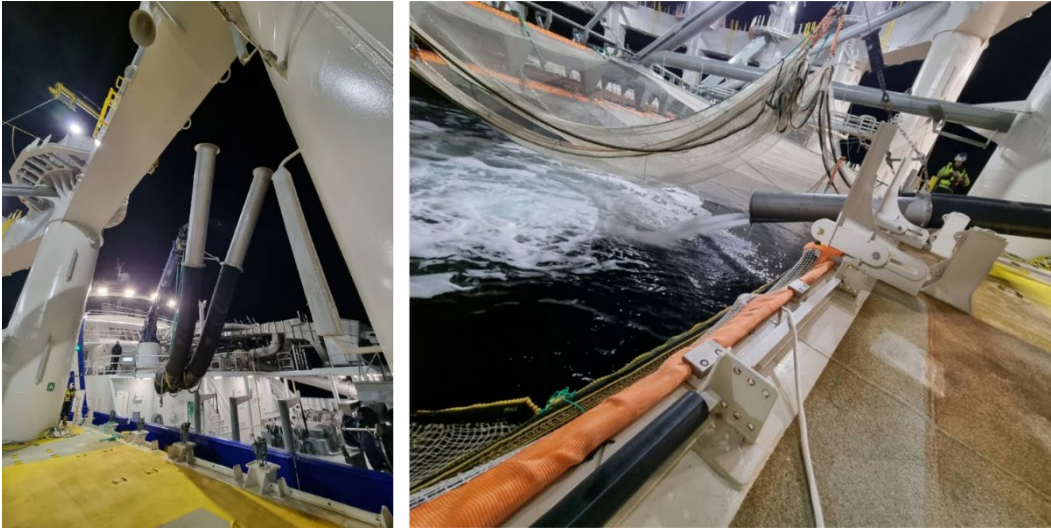
I desember 2021 (og seinere i 2023) ble det gjennomført en test sammen med brønnbåt for å teste lasting og lossing i merden. Testen gikk fint. Brønnbåten forholdt seg til båtanløpsprosedyrer og ble forankret opp ved siden av merden. Det var allerede montert på forlengere av slangen noe som fikk operasjonen rundt lasting til å fungere godt. Det viste seg at øvre pongtong kan gjøre det utfordrende for kran på brønnbåt å styre slange tut på en fleksibel nok måte.

Under den første testen var det fint vær (Hs 0.7m med Tp på 12s) og det anses viktig å gjennomføre denne operasjonen også når det er større bølger enn det som var under test dagen. Å ta fisk inn i merd vil kunne fungere ved høyere bølger enn det som var test dagen, men for å kunne ta ut igjen fisk på større bølger og med god nok kapasitet er det behov for noen forbedringer:

- Brønnbåt bør kunne ligge på DP rett utenfor merd
- Merd bør kunne koble slange til struktur midt på nedre pongtong
- Merd bør bedre kunne styre slange tut inne i merd

Disse forbedringsforslagene er gjennomført i testperioden 2022/23 og AOF har nå fått levert et anlegg – Fiske Overførings System (FOS) for å sikre et laste og lossearrangement som fungerer innenfor operasjonskriteriene for merdene. FOS består av en «manifold» av rør med slangekobling for slanger på innsiden av pongtongen inn i merden for oppsamling av fisken, og slangetilkobling på utsiden av pongtongen med tilkobling til slangene som går 36 meter bort til brønnbåten, også med hurtig-sikkerhetskobling som radiostyrt kan koble fra slangene hvis en uforutsett situasjon skulle oppstå, og der luker automatisk lukker seg slik at ingen fisk havner i sjøen.
