TEKNISK VURDERING AV ANLEGG
STORVIKA, TUSTNA KOMMUNE

ENDELIG RAPPORT

Hensikten med rapporten er å avdekke mulige årsaker til havari av anlegget og medfølgende rømming av fisk.

Dok.nr.: <i>HR-30083-103</i>	Innholdsgruppe:	
Rapporttittel: Analyse av anlegg Storvika, Tustna kommune		
Arbeid utført av: Thommes T. Thomassen		
Arbeid verifisert av: Are Berstad		
Dato denne revisjon: 09.nov 2005	Rev.: Rv.1.4	Antall sider: 33

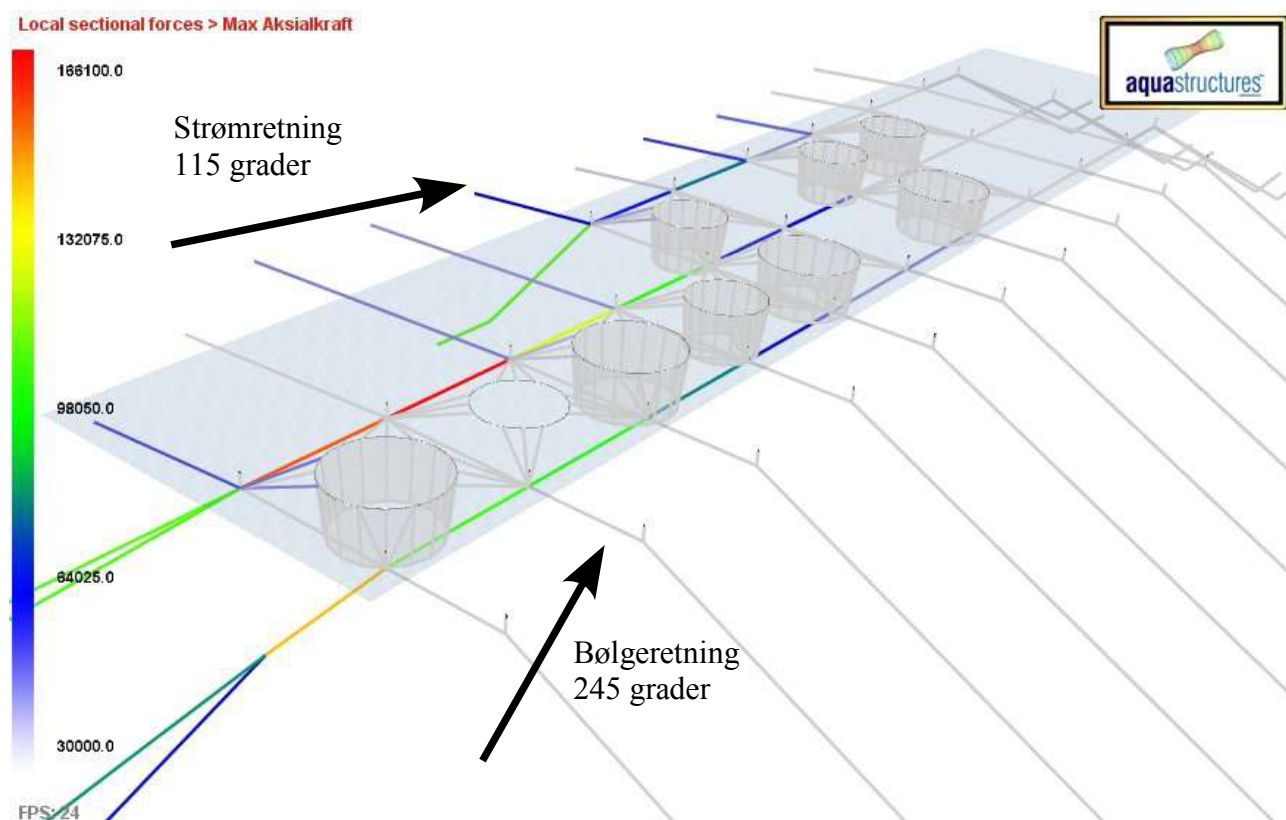
Figur 6. Krefter i fortøyning - lasttilfelle 3

Figur 6 viser maksimal strekkraft i fortøyning i for lasttilfelle 3.

I lasttilfelle 3 er det tatt med at strømmen vrir seg utover fra land. Lasttilfelle 4 har strømretning 65 grader. Denne retningen er observert av de ansatte ved lokaliteten morgenen etter havaritidspunktet.

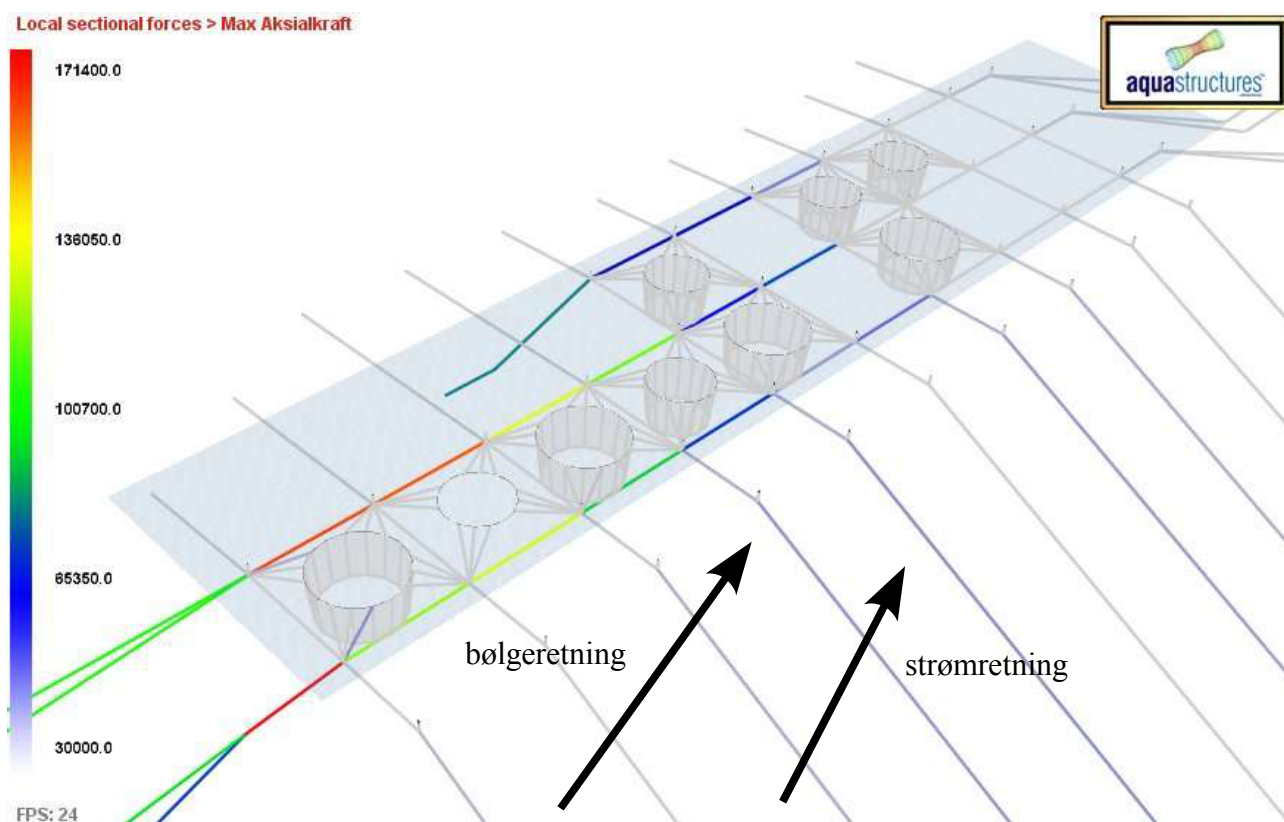
Figur 7. Lasttilfelle 4 – Pilene viser retning for bølger og strøm

Figur 7 viser aksialkrefter i fortøyningen angitt i Newton.

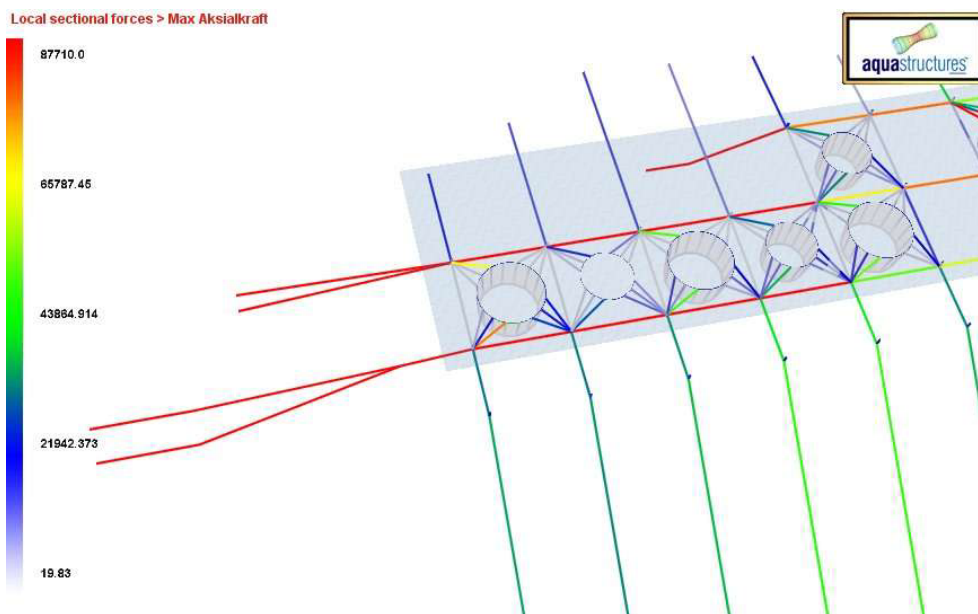
Figur 9. Kjøring 10: side tau med overskredet utnyttelse

Figur 9 viser sidetau med utnyttelse over 1,0 ved punkter: 27, 28, 29, 30 og 31. Se Figur 4 som referanse for nummerering av fortøyning.

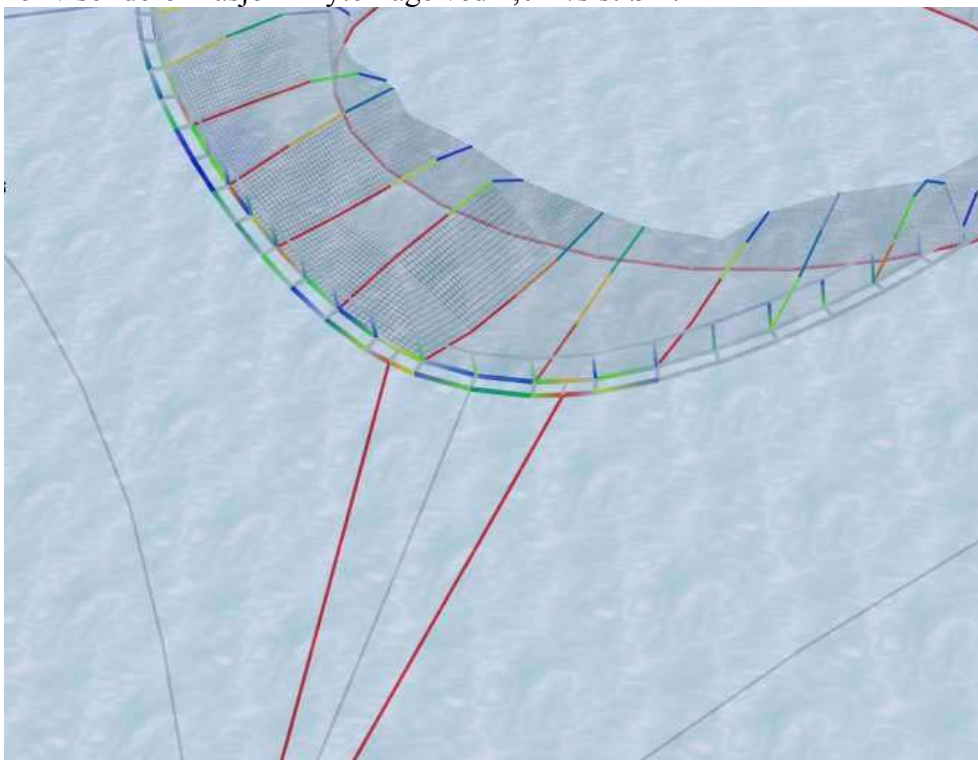
Bilde nedenfor viser deformasjon i flytekrage ved 1,0 m/s strøm.

Ved brudd i fortøyning forsterkes effekten og fare for flyt i ringen øker. Maksimal kraft i hanefot ligger på 4,3 tonn ved 1,0 m/s strøm.

Det vil si at flyteringen har 5% overskridelse av full kapasitet for lokalitetsklasse Cc. For lavere strømklasse og sammebølgehøyde ville krav til styrkekapasitet vært oppfylt.

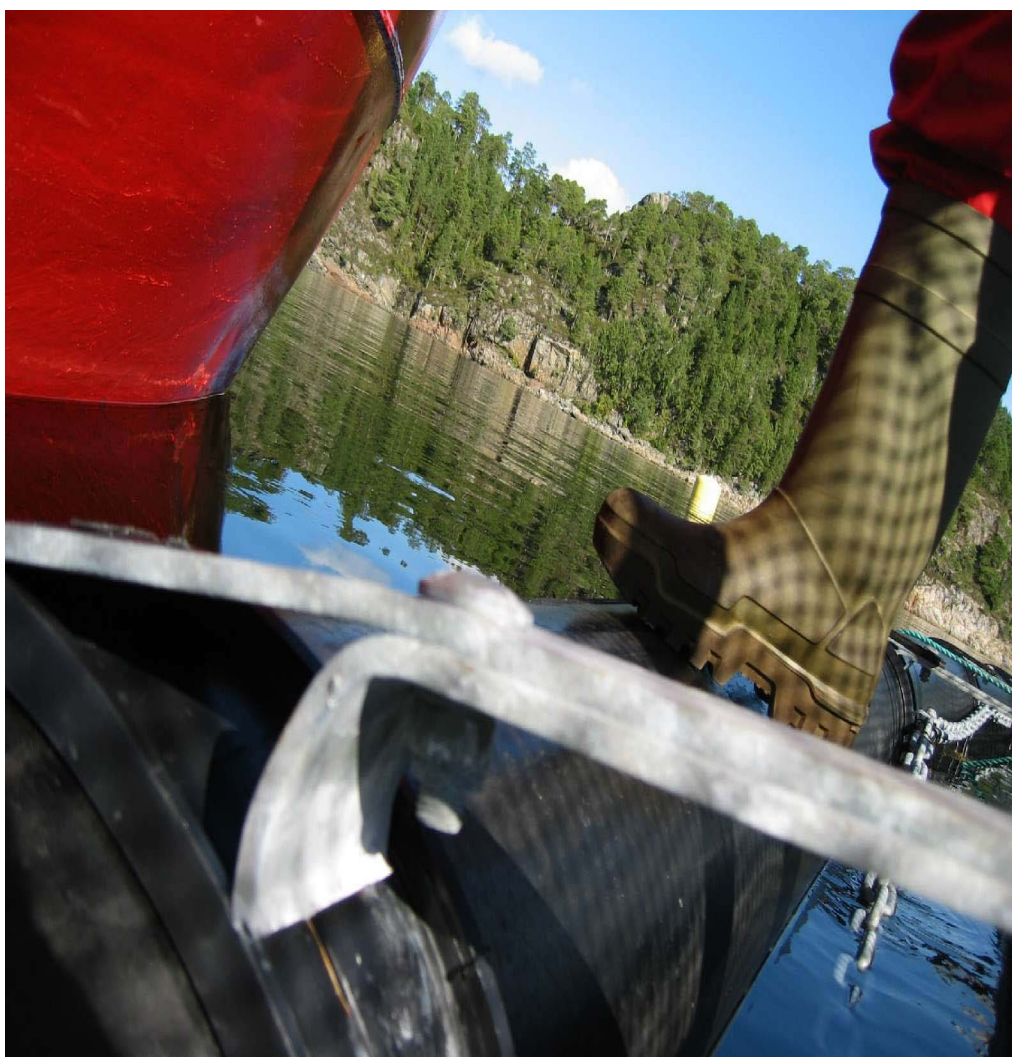
Sammenlikner vi kapasitet i strekk i klammer mot de opptredende kreftene i hanefotfortøyningen ser vi at kreftene overstiger kapasitet til klammer. Kreftene inn i klammer er dermed større enn det klammer er designet til å tåle og vil dermed deformeres og gå til brudd. (Se også bilder av klammer fra inspeksjon)

Bildet viser øvre del av klammer som er deformert og hvor deler av stålring rundt ytre ring er dratt til brudd.

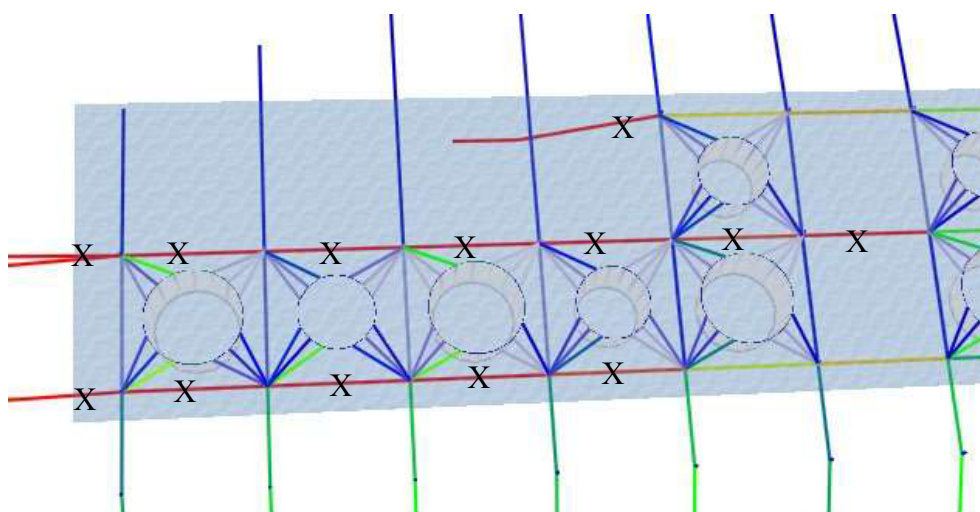
Figur 11. Overskridelser i kjetting 16mm - kjøring 9

Figur 11 viser steder der 16mm-kjetting som går inn i koblings-skiver er overskredet.

Generelt tillates ikke kraft over 13 tonn i kjettingen i forhold til en sikkerhetsfaktor på 1,73. Se Figur 5 og for detaljer.

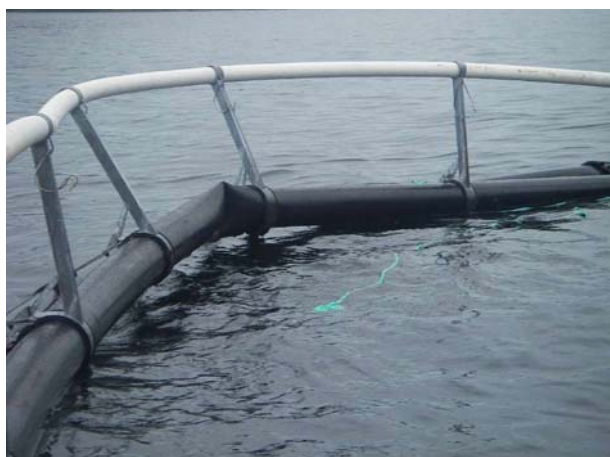
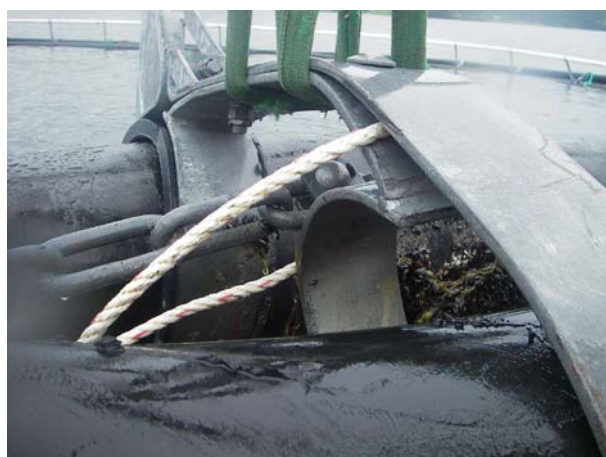
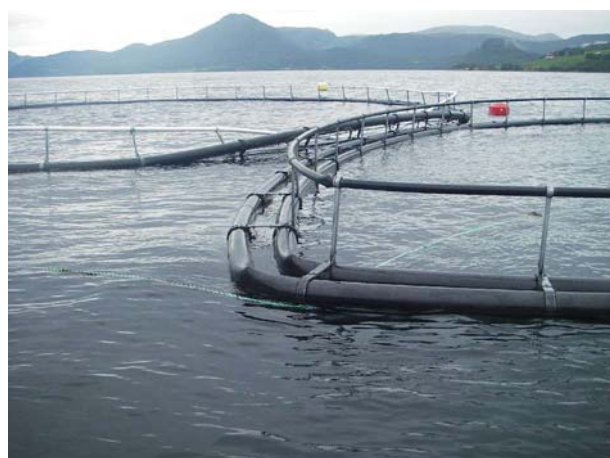
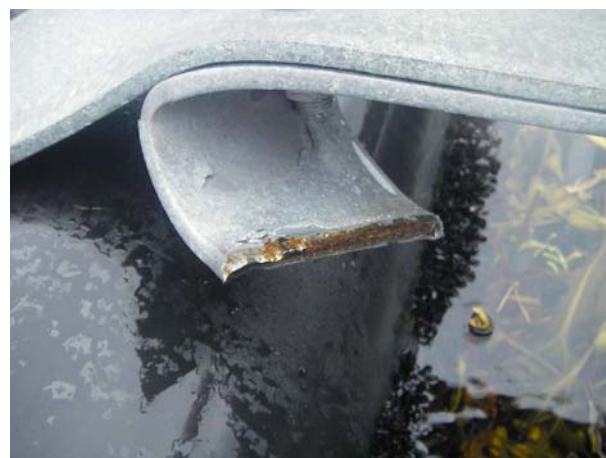
Først ble plastmerkene inspisert og tatt bilder av. Det er registrert betydelige skader på samtlige plastringer, såvel som endel klammer.

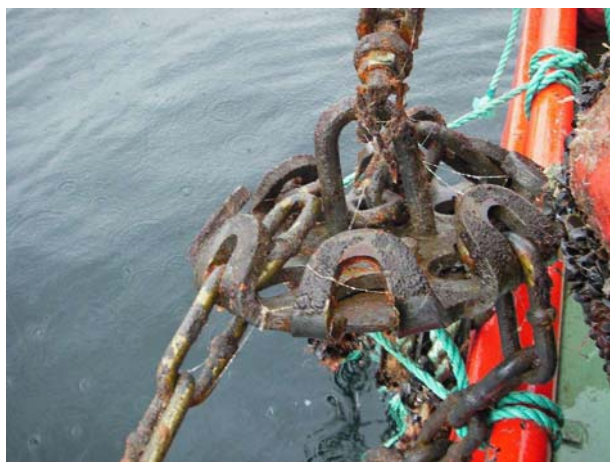
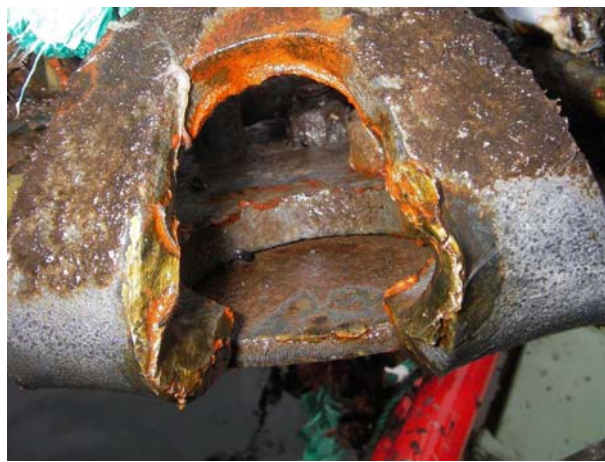
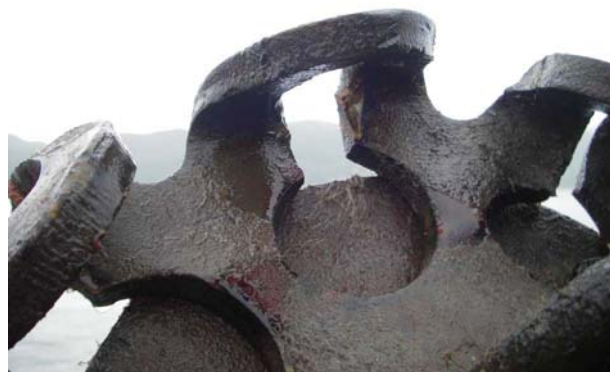
Videre har flere hjørnepunkter blitt løftet opp ved hjelp av kran for å se på koblingspunkt/-skive. På siden mot land er det registrert 3 koblingskiver der kjetting (16 mm) har blitt dratt ut. Se bilder.

- Brudd i fortøyning har gitt en kraftig deformasjon av rammen slik at kreftene inn i koblingsskiven har gitt en skeivbelastning og plastisk deformasjon av skivene.
- Dette har medført brudd på rammefortøyningen slik at oppspilingen av merdringene ikke har fungert eller gitt en kraftig rotasjon eller skeiv belastning på selve merdene slik at de har kollapset eller deformert seg kraftig. Inspeksjonen viser helt klart at merdene har fått en meget kraftig deformasjon ut over det som vanlig miljøbelastning vil kunne gi.
