Vurdering av rømmingshendelser etter orkanen «Nina»

Rapport fra Fiskeridirektoratet

Tittel: Evaluering av rømmingshendelser etter orkanen «Nina»		År (nr): 2015	Arkivsaksnummer: 15/2123
Saksansvarlig: Tor-Arne Helle	Ansvarlig avdeling: Kyst- og havbruksavdelingen	Dato utgitt: 17.9.15	ISSN/ISSB:
Emneord: Akvakultur, rømming, Nina, Ole, tilsyn, RKA, Rømmingskommisjonen for Akvakultur, rømmingshendelser			Totalt antall sider: 19
Sammendrag: <p>Fiskeridirektoratet, herunder også Rømmingskommisjonen for akvakultur (RKA), har vurdert rømmingshendelser etter ekstremværene «Nina». Fiskeridirektoratet fikk innmeldt ni konkrete hendelser som medførte rømming eller fare for rømming av fisk fra akvakulturanlegg på Vestlandet.</p> <p>Gjennomgangen av de ni hendelsene innmeldt etter «Nina» viser at fem av hendelsene er knyttet til fortøyning, enten ved tap av fortøyning eller drabbing av ankere. Ytterligere to av hendelsene skyldes hull i not, enten ved at gangbane løsner og havner i not eller at ekstrautstyr gir skader i merd. De to siste hendelsene skyldtes pigghå-angrep grunnet feil montering av oppsamlingsutstyr for dødfisk, og den siste en skade som følge av mulig feil ved reparasjon.</p>

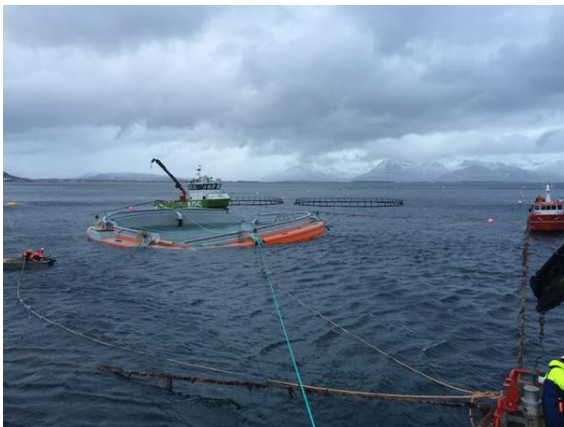
Vi har lite opplysninger om havariet av lukket merd i Nord-Norge og vil i liten grad gå inn på denne problemstillingen. Tilbakemelding fra firmaet går imidlertid ut på at man på hendelsesdagen ennå var under uttesting og ikke hadde fått montert nødstrømsaggregat. Under uværet sviktet den ordinære strømforsyningen. Dette medførte at enheten ikke kunne «trimmes» med pumpesystemet som forutsatt i prosedyren (uvær). Videre mener vi at problemstilling rundt dimensjonering og

Figur 4: Aquadomen, foto Cermaq Norway.

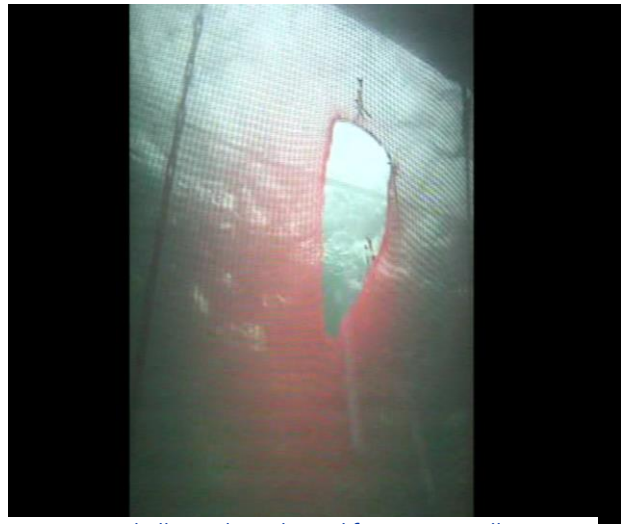
Figur 5. Viser hull etter kontakt med fortøyning. Hullet var over noten til lusetube og førte ikke til rømming.

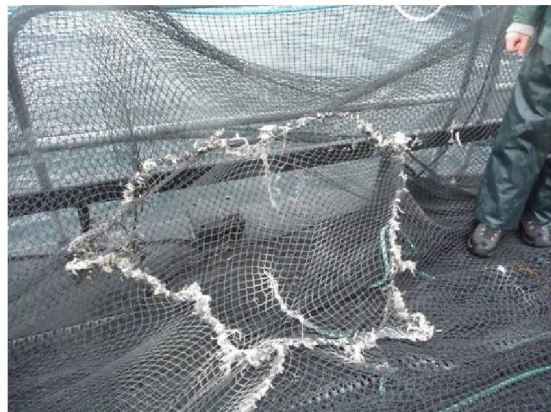
Figur 6. Hull i not på lokalitet Leirvika

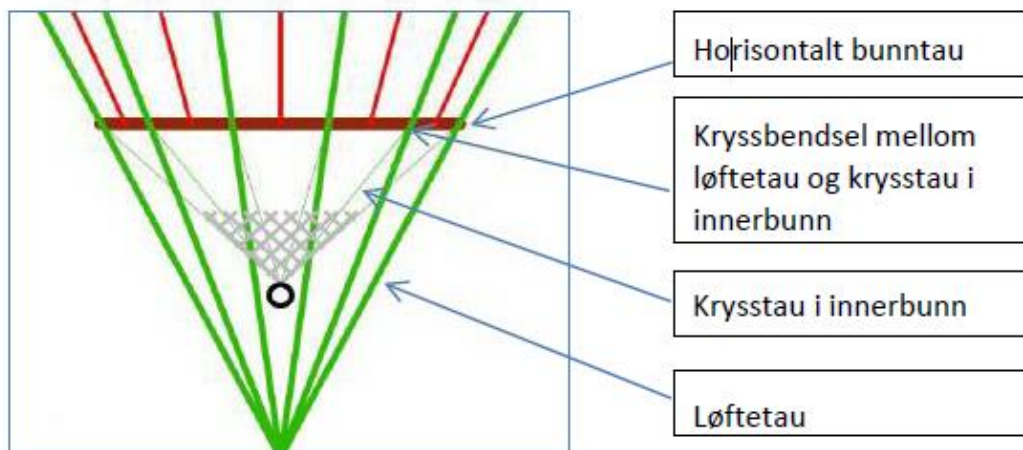
Fiskeridirektoratet beskriver i sin i åstedsrapport etter inspeksjon at notlinet var raknet i punktene hvor krysstau i innerbunn og løftetau i spissposen er sammenkoblet med det horisontale bunntauet.

Figur 7.. Skisse av notdel som ble reparert. Hentet fra rapport fra notprodusent [7]

Svakheter i konstruksjonen bekreftes av produsent. Produsent har i ettertid hatt en intern gjennomgang av hvordan de monterer innerbunn – samtidig som de så gjennom analyseresultatene og produksjonsordrene for å se om det var noe feil mht. dimensjonering. Det ble konkludert med at metoden som brukes til å

sammenkoble krysstau i innerbunn og løftetau i not ikke var optimal og burde endres.

Videre har produsent antatt at innerbunnen normalt ikke vil generere mye krefter til «hovednota», men bruk av en stor dødfiskoppsamler på 700 kg, kombinert med bevegelser i bunnloddet i høye bølger har i dette tilfellet fått linet til å rakne ved krysspunktene. Ved riktig montering ville disse kreftene blitt tatt opp av taufellingene og nota ville ikke fått overbelastning i disse områdene. Nota var dimensjonert og godkjent for denne type dødfisksystem og bunnlodd – og tauet hadde god margin til å ta opp disse kreftene. Produsenten konkluderer derfor med at hullene i notposene skyldes feil ved skifte av innerbunn.

Endring av produkter bør utløse krav til ny produktsertifisering. En kvalitetsvurdering av akkreditert organ ville trolig ha avdekket de problemene som er kommet fram etter hendelsen. Vi anbefaler at all endring av produkt utløser krav om resertifisering. Det bør tydeliggjøres at servicestasjoner ikke kan utføre endringer på konstruksjonen.

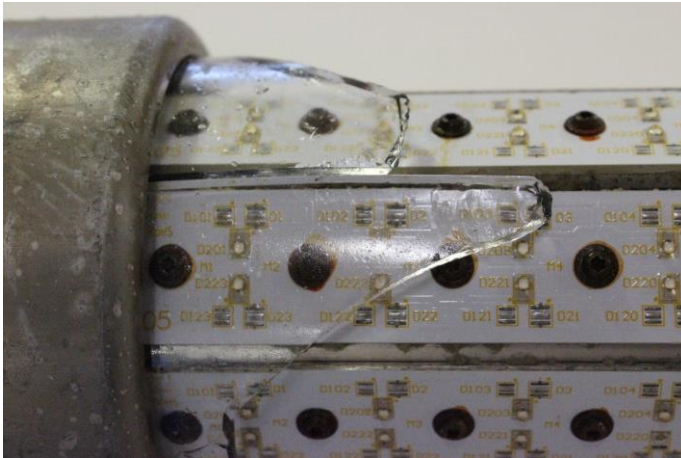
Under uværet «Nina» løsnet et oppheng (innfestningen) til lysarmatur inne i en notpose. Dette har fått kontakt med et annet lys og glasset ble knust. Knust glass fra lysarmatur ser ut til å ha fått kontakt med notlin og forårsaket hull i noten. Vi finner at dette ekstraustyret ikke er montert i henhold til de spesifikasjoner som er anbefalt av produsent. Et element som økte risikoen for rømming, var at det tok selskapet hele 14 dager før de avdekket feilen, riktig nok var kapasiteten på dykkertjenester sprengt i dette tidsrommet.

Figur 8. Knust lysarmatur.

Innfesting av ekstrautstyr er kritisk. Vi mener at valg av knuter og tautype er essensielt i forbindelse med innfesting av utstyr. Innfestingen av rister og gangbaner bør anses som en del av konstruksjonen, og det må derfor dokumenteres at den kan motstå laster innenfor angitt bruksområde.

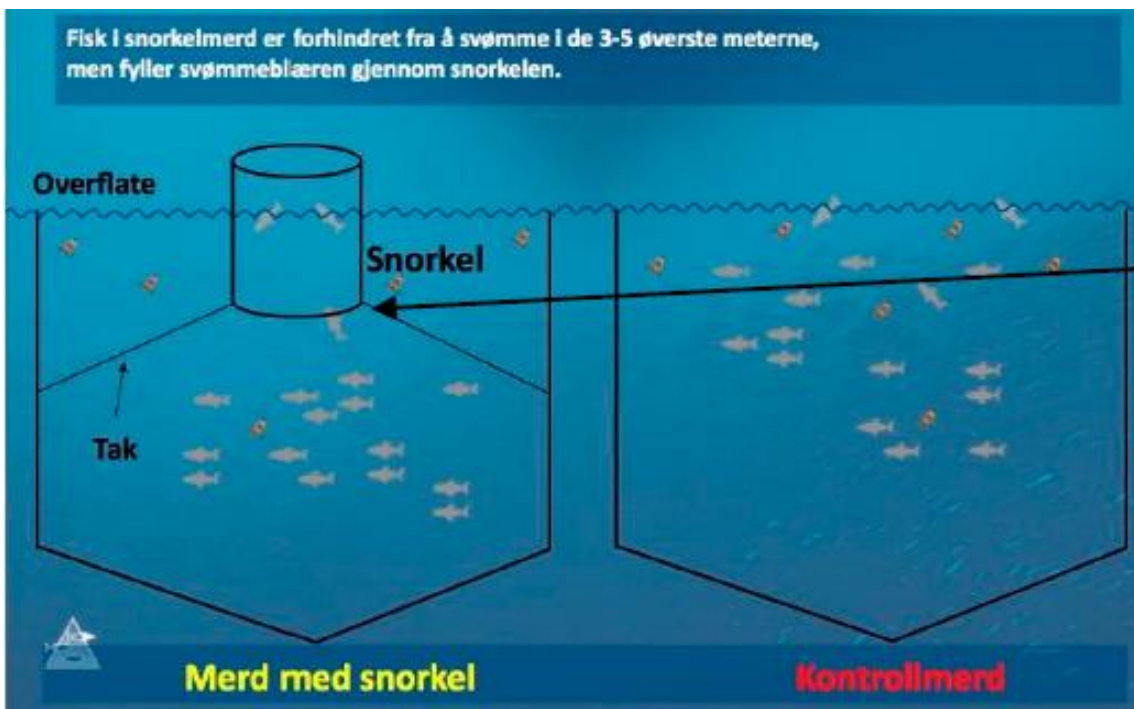
Monteringing av snorkel, dvs et system som gjør at fisken ikke kommer seg til overflaten uten å gå inn i en tube, er definert som ekstrautstyr av leverandør. Det ble avdekkett hull i selve takkonstruksjonene til snorkelen samt hull i notveggen over snorkelområdet hvor det ikke var fisk. Hullene i hovednota var laget av fortøyningen, men fisk kunne ikke komme ut til dette området.

Figur 9. Hentet fra en presentasjon laget av IMR. Illustrerer hvordan lusetuben holder fisken nede i en merd. Skader på nøter fantes i hovedsak i området uten fisk. Under overflaten er noten sydd med et tak og en snorkel. Selve snorkelen og taket er i notlin og er eva/sydd i nota Prinsippet bak lusetuben er at fisken skal gå opp og snappe luft i snorkelen. Presenningen skal gjøre at det ikke kjem lus på laksen.
