NOTAT

Miljøundersøkelser i elver etter rommingshendelse fra Framnessmolt i 2018.

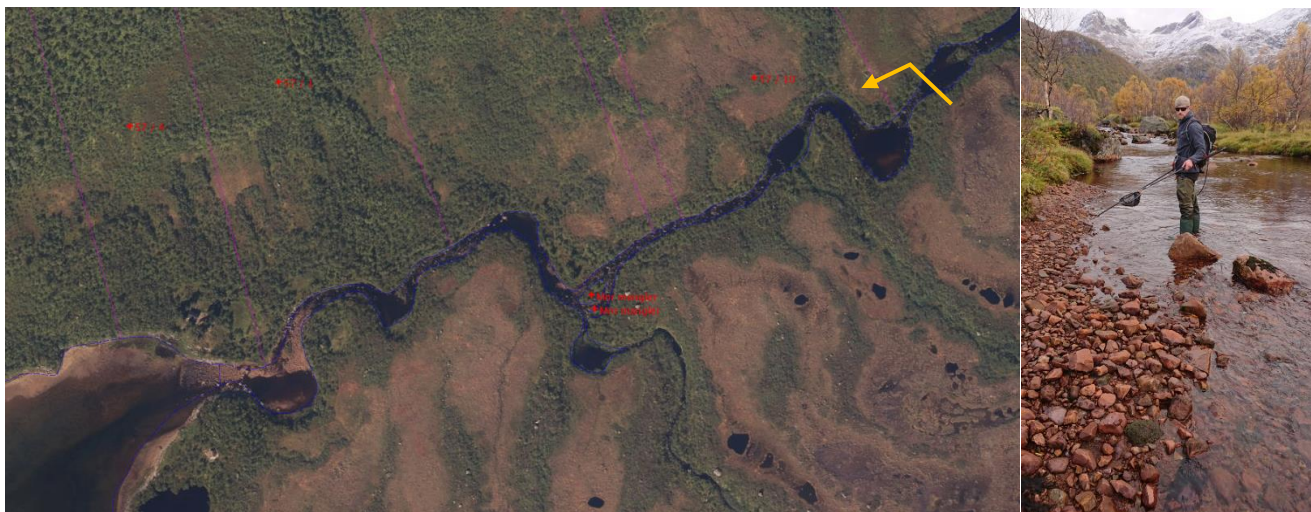
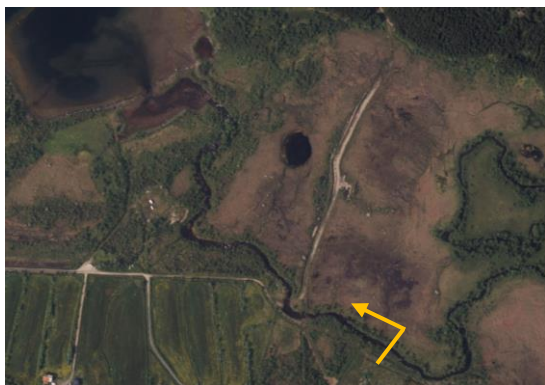
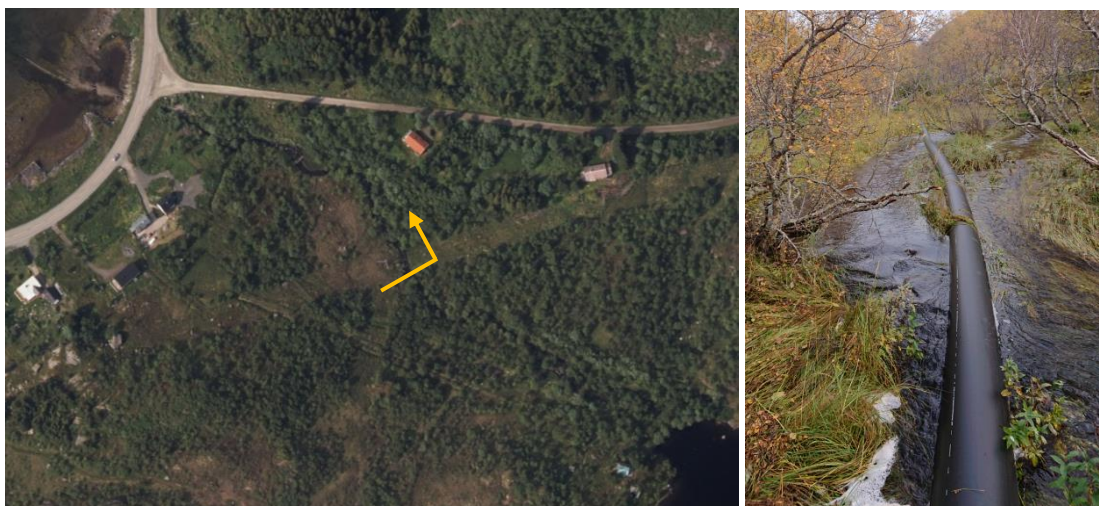
Figur 2 Flyfoto med markering for undersøkte strekninger (fra markering og ned til sjø) i de ulike elvene.

De aktuelle elvene ble undersøkt 16. og 19. september. Elvene ble undersøkt med elektrisk fiskeapparat, og undersøkt strekning fremgår av flyfoto i figur 2. Botnelva og Jordelva ble fisket på relativt lav vannføring, mens Fabrikkelva, Arnelva og elv fra Kleppstadvatnet ble fisket på middels til høy vannføring.

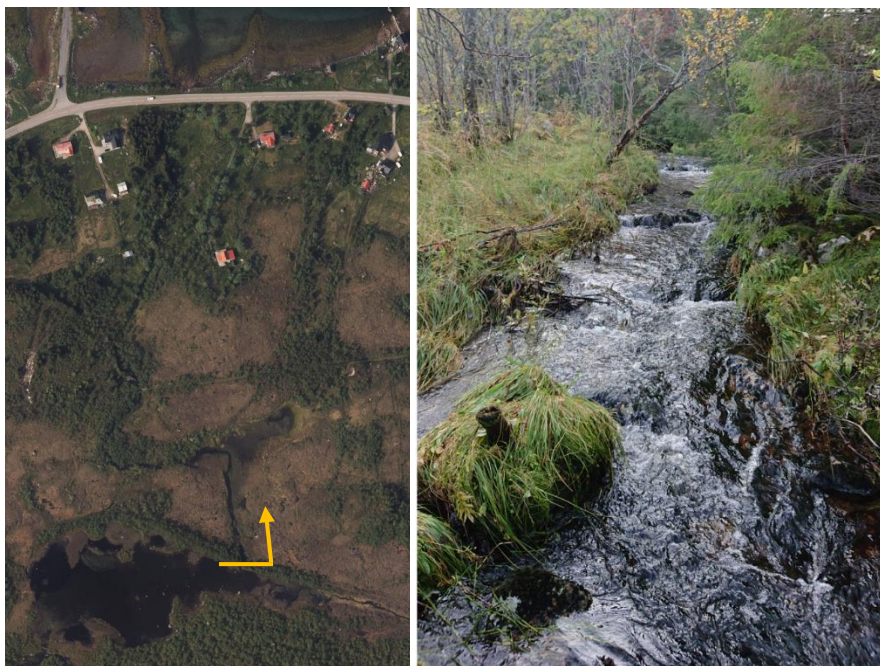
Forts. figur 2 Flyfoto med markering for undersøkte strekninger i de ulike elvene.
