Funksjonstesting Arctic Offshore Farming (AOF) 2021-23

Project: **AOF01**
 Project Name: **ARCTIC OFFSHORE FARMING**
 Doc. Number: **AOF01-01-O-00-MB-0007**

Title:
Funksjonstesting – AOF Pupilisering

Rev.: 05
 Date: 01. Mars 2024
 Page: 1 of 29

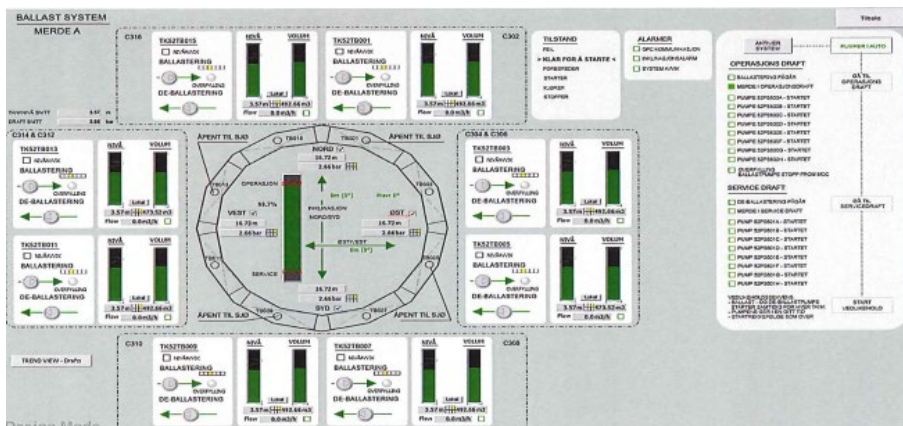
Den første testen var testen av kontrollsystemet og hvorvidt kontroll systemet var satt opp riktig. Denne testen ble gjennomført i januar 2020. Kontrollsystem testen viste at det var 4 mindre avvik:

- Graf som viser trendutvikling, fungerte ikke godt nok når en virtuell forsøkte å fylle ballast tankene.
- Alarm som viste flyt, kom ikke på når en benyttet kontroll systemet
- Manglet absolutt trykk måling
- Vedlikeholds sekvens måtte gjennomgå en ny runde

Kontrollsystemet fungerte i hovedsak godt med bare mindre avvik og det er forståelig for operatører. Bilde under viser et bilde av kontroll systemet for merd A.

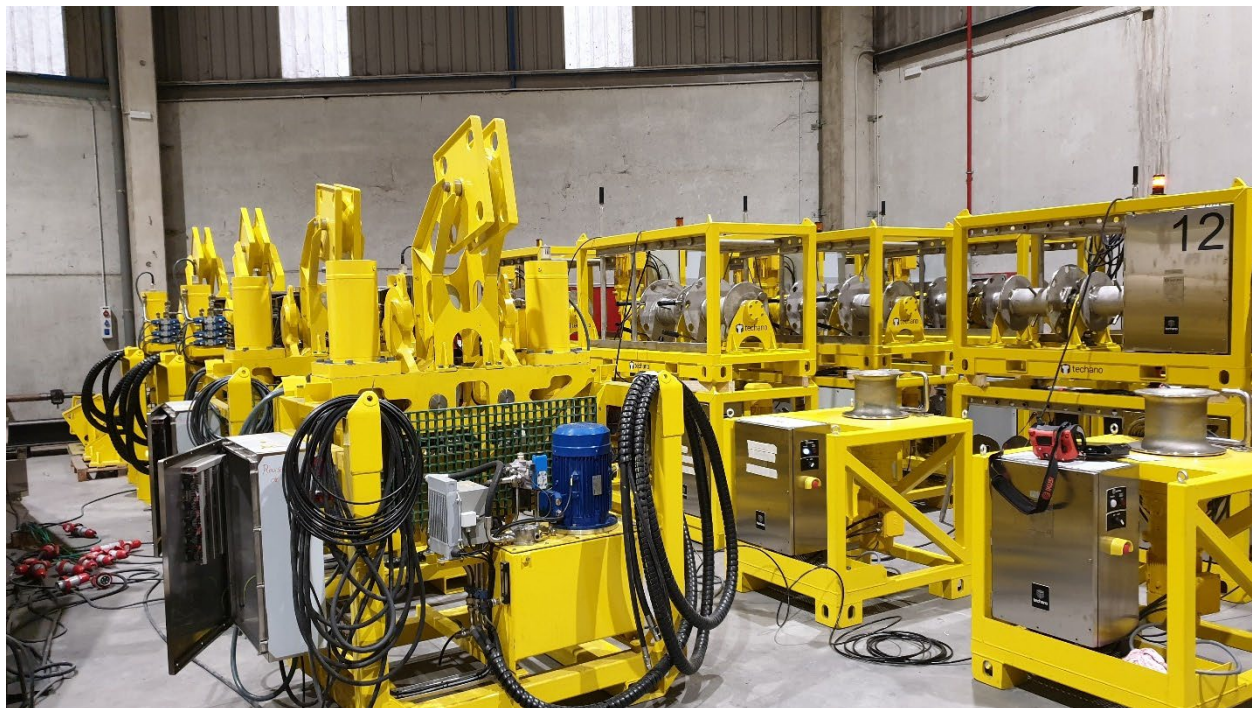
Ved installasjon av notvinsjer, capstan og Chain Jacks ble det gjennomført funksjonstester på anlegget etter installasjon i 2021. Basert på dette kom det frem en del punch punkter som det var behov for å utbedre. I hovedsak var dette relatert til følgende forhold:

- Chain jacks: Det ble oppdaget noen utfordringer med nettverks koblingen mellom disse. En O-ring var ødelagt som førte til hydraulikkolje utslipp og software var nødt til å oppgraderes siden utstyret ble for sensitivt og stoppet for fort ved avvik. Det var også utfordringer med å få alle vinsjene til å fungere sammen siden nettverks signalene ble svekket av lange strekninger.
- Notvinsjer: Notvinsjene fungerer tilfredsstillende og i henhold til designkrav.
- Capstan: Disse fungerte, men hastigheten var lav. Hastigheten ble økt med 70% ved programvare oppdatering.
