TEKNISK VURDERING AV ANLEGG
STORVIKA, TUSTNA KOMMUNE

ENDELIG RAPPORT

Hensikten med rapporten er å avdekke mulige årsaker til havari av anlegget og medfølgende rømming av fisk.

Dok.nr.: <i>HR-30083-103</i>	Innholdsgruppe:	
Rapporttittel: Analyse av anlegg Storvika, Tustna kommune		
Arbeid utført av: Thommes T. Thomassen		
Arbeid verifisert av: Are Berstad		
Dato denne revisjon: 09.nov 2005	Rev.: Rv.1.4	Antall sider: 33

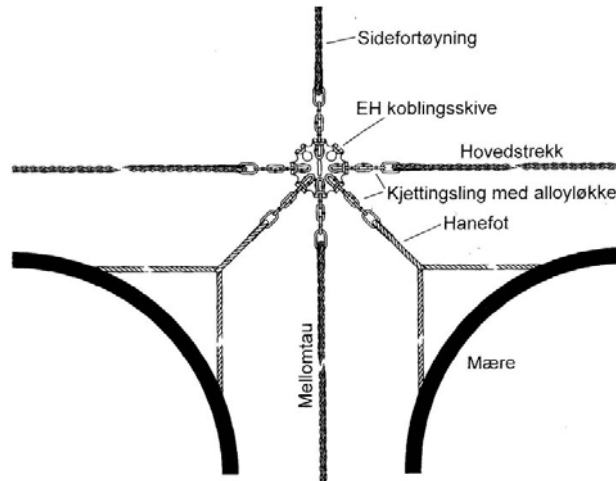
Figur 5. Skisse av koblingspunkt

Sidefortøyningene går over fra 48 mm tau (40 mm ved landtau) til 16 mm langlenket kjetting. Kjettingen er festet i koblingsskiven. Hanefot til ringen er 3-delt, bestående av 3 deler kjetting, 16 mm, som går til klamme i ring og i del kjetting, 16 mm, som går til koblingsskiven.

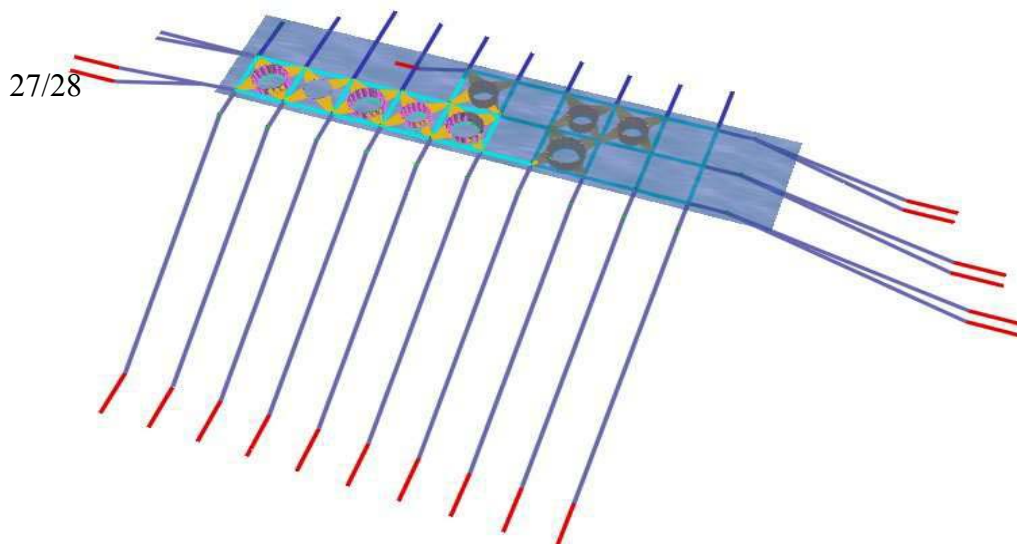
Fortøyningskomponentene 27 og 28 utsettes for de største belastningene og er vurdert til å være de strekkene i fortøyningen hvor det oppstod først brudd.
