SalMar Farming AS

Marine Donut

Måleprogram produksjonssyklus 1
Midtveisrapport målkriterie 8.1

Revisjon 0; 08.10.2024

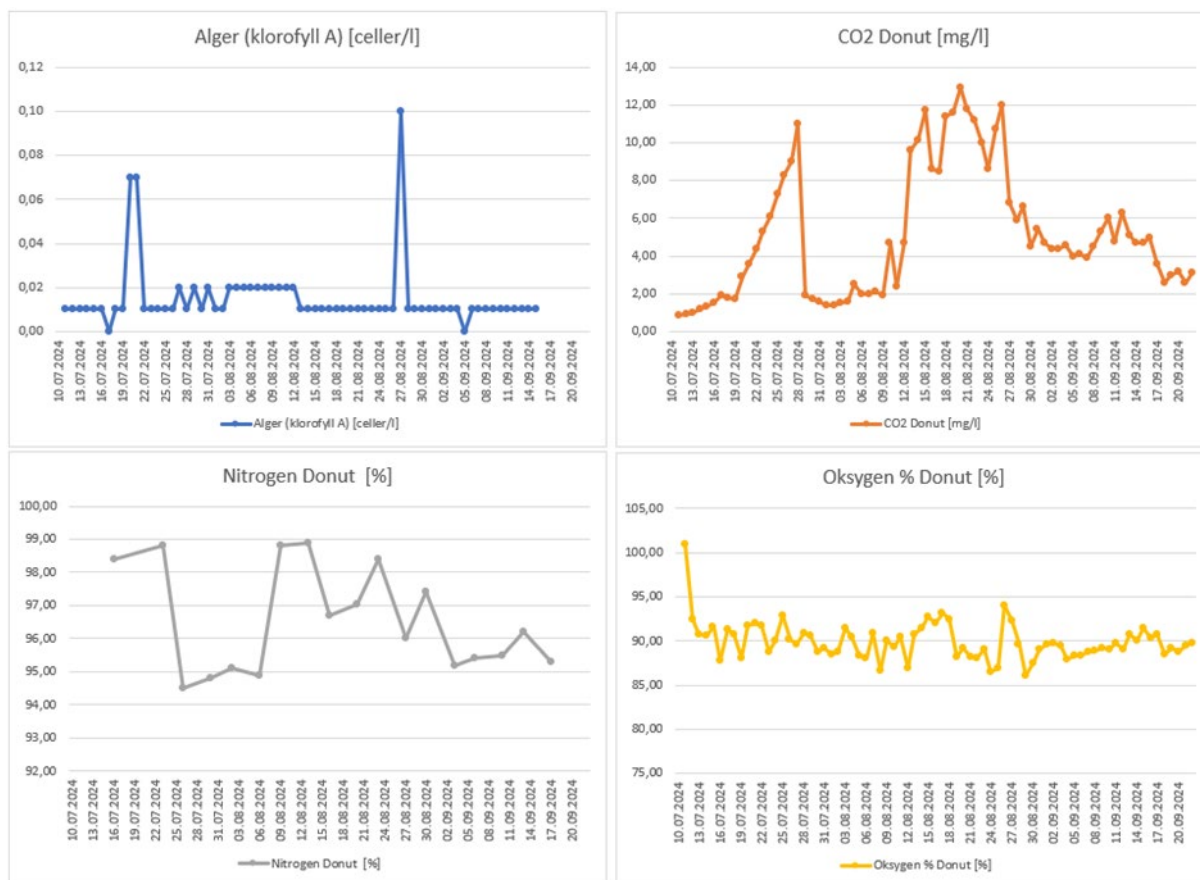
Figur 1 Vannkvalitetsparametere (klorofyll, CO2, Nitrogen og Oksygen) i Marine Donut, 10/7 – 20/9-2024

Eksempel på måledata fra ovennevnte vannkvalitetsparametere er vist i Figur 1 og Figur 2.

Når det gjelder måling av turbiditet (NTU) og totalt suspendert stoff (TTS), så har vi hatt avvik pga. feilkalibrering og feil skalering i HMI program.

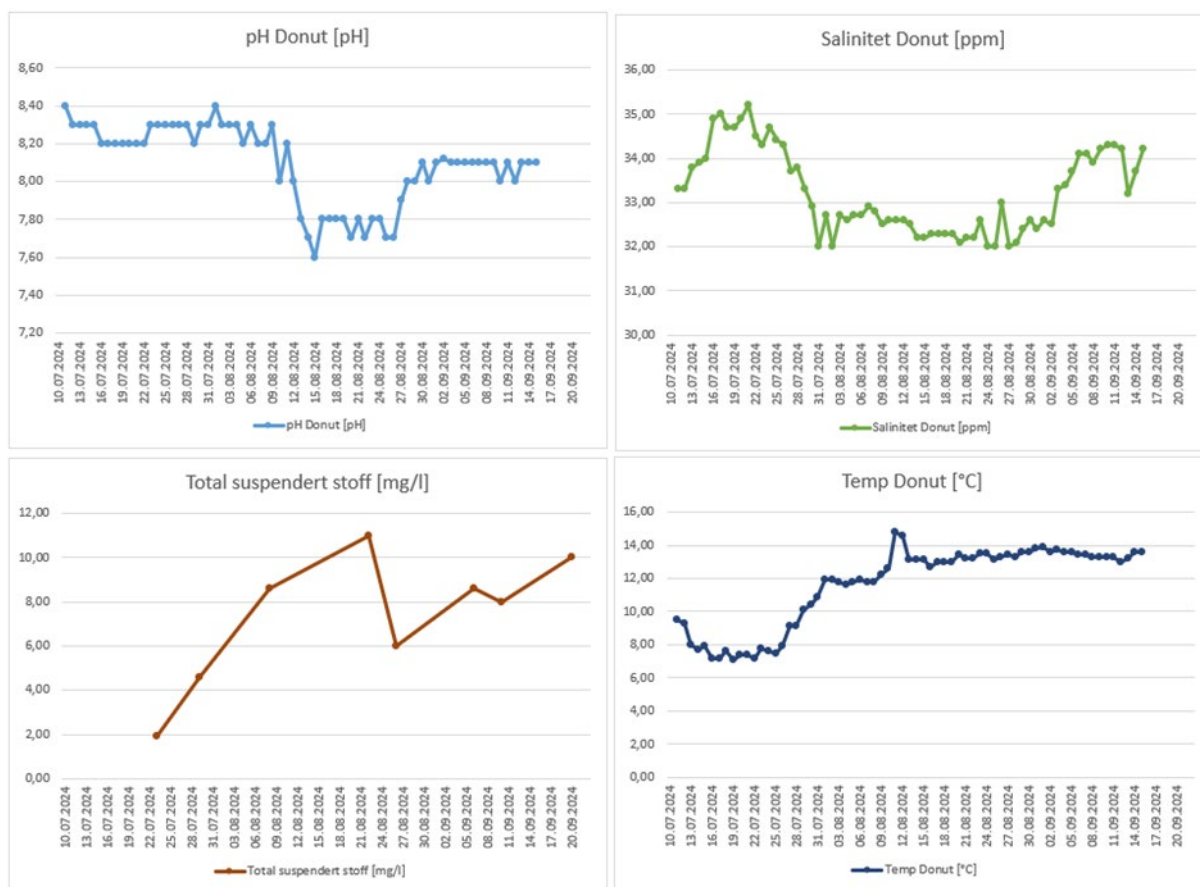
Figur 2 Vannkvalitetsparametere (pH, salinitet, TSS og temperatur) i Marine Donut, 10/7 – 20/9-2024

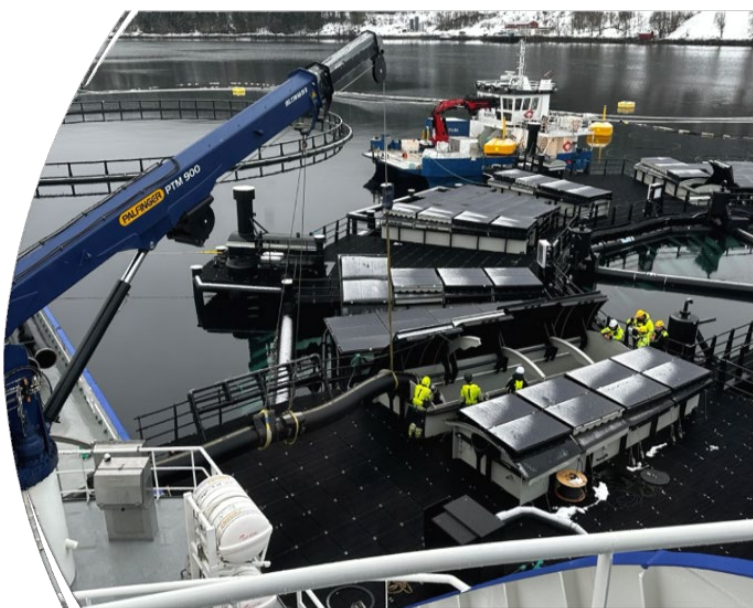
Det er gjennomført totalt fire mottak av fisk i MD. Brønnbåtene som er benyttet er tilpasset levering til MD ved å forlenge losseslangene, se Figur 3. Total lengde på losseslangene er ca. 18 meter.

Figur 3 Mottak av fisk Marine Donut

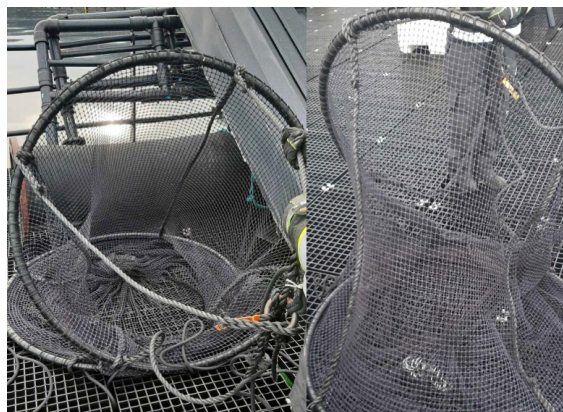
Vi har anskaffet en egen prøvetakingshåv som er tilpasset MD, se Figur 5. Størrelse på håv er tilpasset størrelsen på lukene hvor uttak skjer.

Figur 5 Prøvetakingshåv

Det ble valgt grov dimensjon på metallrammen for å øke vekten på håven. Dette for å hindre at håven blir tatt av vannstrømmen i MD.

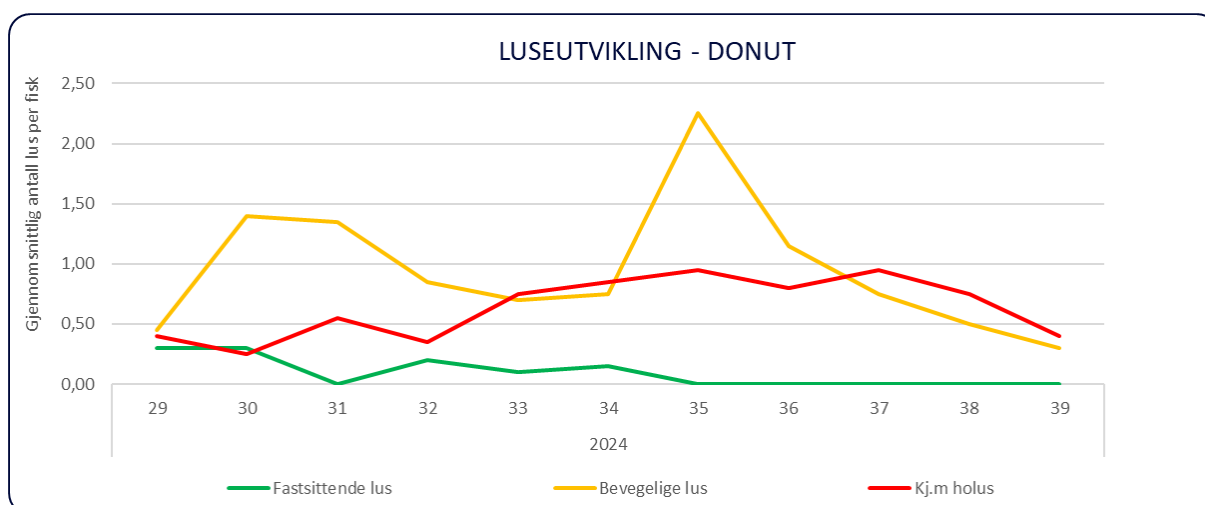
Figur 6 Grafen viser luseutviklingen i Donut f.o.m uke 29 t.o.m uke 39. Det har ikke blitt gjennomført lusebehandlinger mens fisken har stått i Donuten.

Fisken som først ble flyttet til Donuten hadde vært gjennom en hydrolicer-behandling få dager før flytting, men hadde fortsatt en del lus på seg. Det ses en økning av spesielt bevegelige lus i uke 30, men deretter ses en gradvis nedgang av bevegelige lus fram til resten av fiskegruppen ble flyttet inn i Donuten i uke 32/33, se Figur 6.

Fisken som ble satt inn 10. og 12. august hadde også nylig vært gjennom en hydrolicer-behandling, men det var fortsatt mye lus på fisken. Det registreres en påfølgende økning av bevegelige lus i uke 35, men f.o.m uke 36 ses en tydelig nedgang av bevegelige lus. Det var en jevn økning av kjønnsmoden hunnlus t.o.m uke 37, men deretter ses en jevn nedgang f.o.m uke 38. Det har blitt registrert svært lite fastsittende lus.

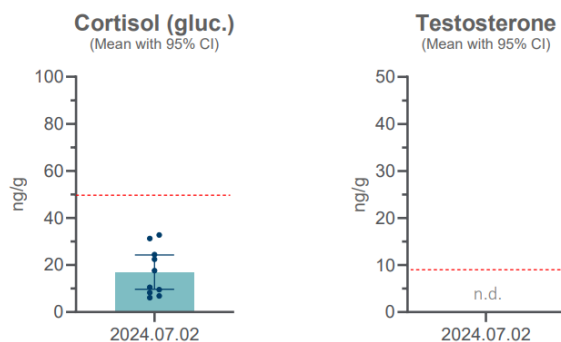
Resultat fra 10 prøvetatte fisk på lokalitet Myrane 2. juli 2024 viste ingen tegn til stress. Fine lave kortisol-nivåer i alle 10 fiskene, se Figur 7. Sjekket også testosteron, og her lå alle prøvene under deteksjonsgrensen. Altså ingen tegn til kjønnsmodning.

Figur 7 Kortisol- og testosteronnivåer fra uttak før flytting fra Myrane

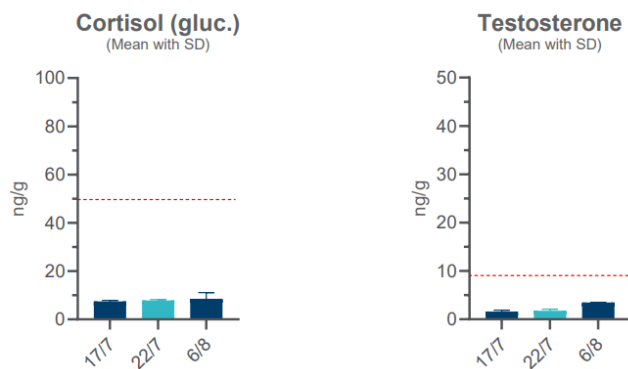
Svært lave nivåer av kortisol på alle 3 uttaksdatoer og ingen tegn til stress, se Figur 8.

Figur 8 Kortisol- og testosteronnivåer fra uttak i MD

Testosteron ble detektert, men nivåene var svært lave. Altså heller ingen tegn til kjønnsmodning.

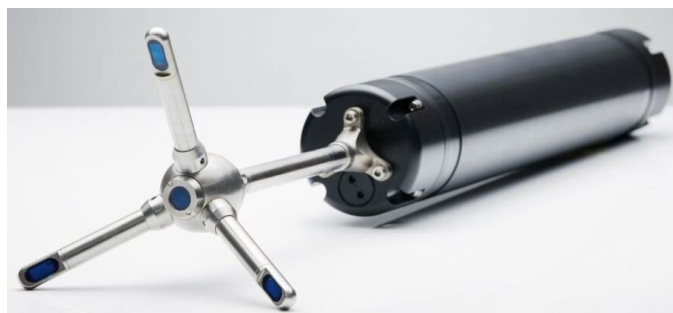
I hver av de tre lukene ble tre hastighetsmålere montert på en stang som ble festet i lukekarmen. Målerne er produsert av Nortek AS; med typebetegnelse Vector-300 m, se Figur 10.

Figur 10 Hastighetsmåler fra Nortek; Vector – 300 m /2/

Hastighetsmålerne ble montert på tre dyp ved tre horisontale posisjoner (langs lukekarmen tilnærmet radielt fra senter av MD).

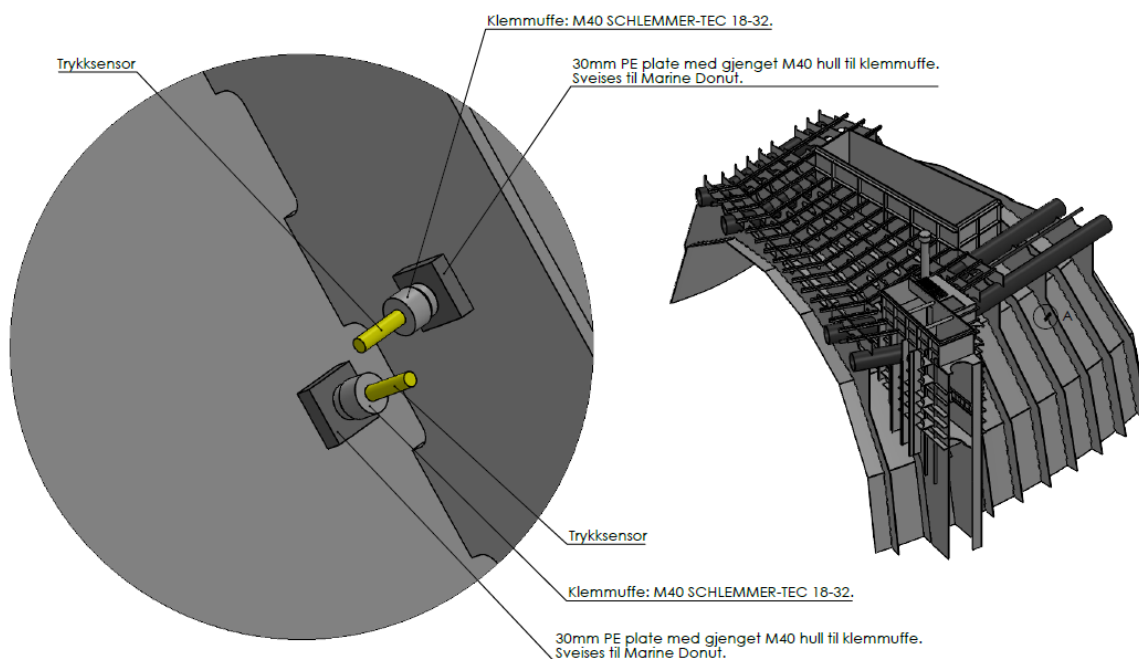
Sintef Ocean har laget tre trykksensorer tilpasset montering på Marine Donut for uttesting. Sensorene ble montert 4/9-24 og er plassert som vist på Figur 16.

Figur 16 Tegninger som viser hvordan trykksensorene er montert.

Trykksensorene er i drift og målinger blir registrert og lagret for senere prosessering. Målingene vil bli sammenholdt med bølgemålingene etter at Marine Donut'en har vært gjennom et par høststormer. Trykkmålingene er av eksperimentell karakter, men hvis trykksensorene gir ønsket målenøyaktighet i fullskala, vil vi vurdere å utvide måleprogrammet med flere målepunkter med trykksensorer.

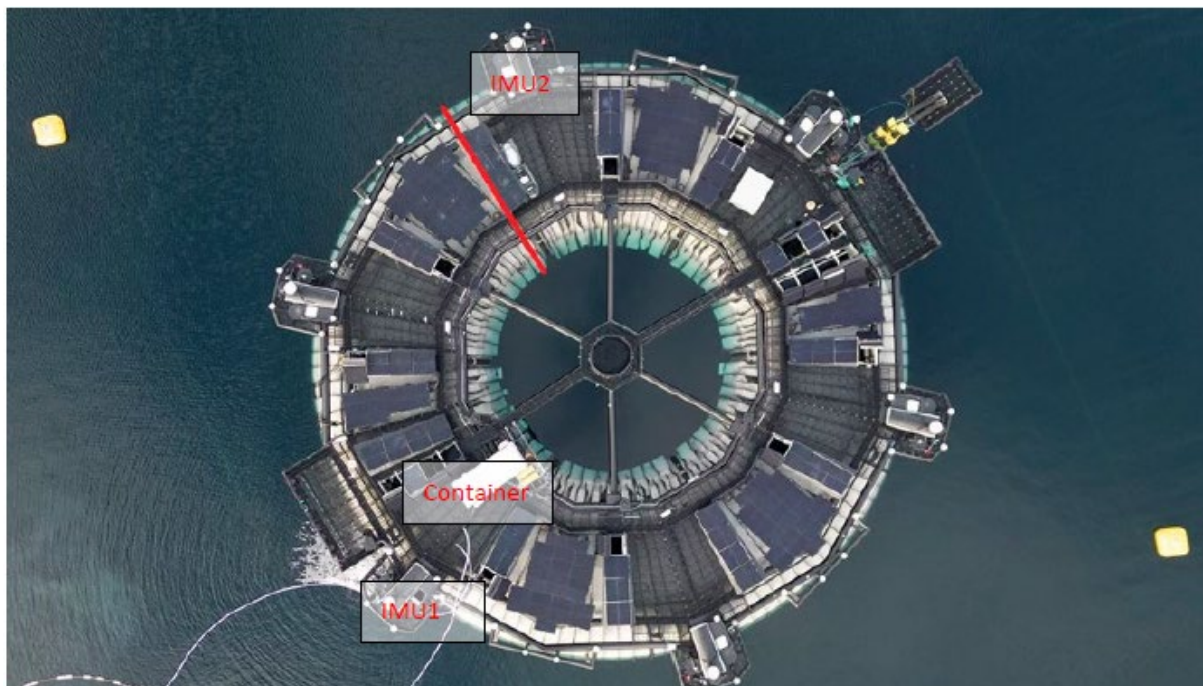
Sensorer for måling av global respons ble montert på Marine Donut samtidig med trykksensorene. En GPS og to stk. IMU'er er montert på Marine Donut, som vist på Figur 17.

Figur 17 Flyfoto av Marine Donut med plassering av GPS og IMU'er

Hensikten med GPS'en er å måle saktevarierende global bevegelse til Marine Donut i rammen, mens IMU'ene skal måle translasjon, rotasjon og akselerasjon på to steder på Marine Donut. Både GPS og IMU'ene har registrert data siden 5/8-24
